細說〈西清續鑑鏡匣〉修護

高宜君

二〇一〇年年底本院入藏〈西清續鑑鏡匣〉十件，由於狀況不佳，典藏單位認為需將此批鏡匣先行送修，再入庫收藏。由此，筆者得以從這十件鏡匣修護及揭裱過程中，近距離觀察當時清宮製作鏡匣之工藝技法與巧思，並藉此探討修護鏡匣所用的材料與技術。

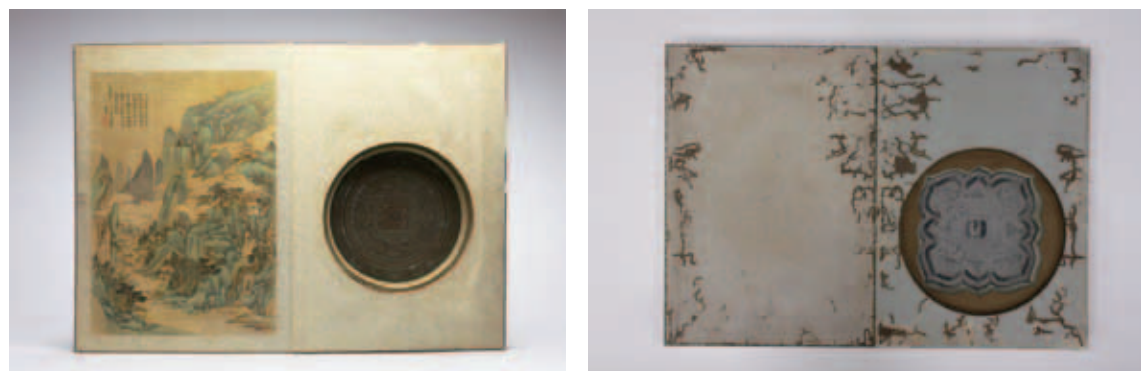
圖十二 本院所藏《西清續鑑(乙編)鏡匣》(漢博局紋鏡)(左)封底裡頁原有畫，本院購藏《西清續鑑鏡匣》(右)封底裡頁缺畫心，極可能已遭揭除。

鏡匣劣化狀況
仔細瞭解鏡匣劣化狀況，方能擬定合宜之修護程序。此鏡匣毀損狀況最為嚴重乃蟲蛀洞，涵蓋範圍包括織品、紙張與木材，由於蟲蛀缺損部份造成裡頁結構零碎不穩定，如不加以修護則日後在持拿或翻閱恐會造成更嚴重傷害(圖七)；銅鏡繪圖顏料層因黏著劑老化而有脫落現象(圖八、九)；封面木板錦布多處磨損有脫絲、缺損現象(圖十)；鏡匣側邊邊緣條紙曾因浸水有紙張膨脹、變形與分離的狀況。(圖十一)此外，根據本院所藏《西清續鑑(乙編)鏡匣》裝幀蝴蝶裝形式推測，封底裡頁應該有畫，估計鏡匣流落民間時已被揭除，目前下落不明。(圖十二)

冊頁裝裱格式參考本院所藏〈西清續鑑(乙編)鏡匣〉，將封底裡頁原先有畫心的部分予以復原。筆者發

時具有可逆性、歷史性者為優先考量。修護過程中，以盡量保持原外觀為主要原則，將蟲蝕痕跡、鏡圖題簽與鏡匣形式予以保留，並將封底裡頁復原其原有形式，而不另外「仿舊」添增畫心內容，以達到強化文物本身形制與穩定度為優先考量。

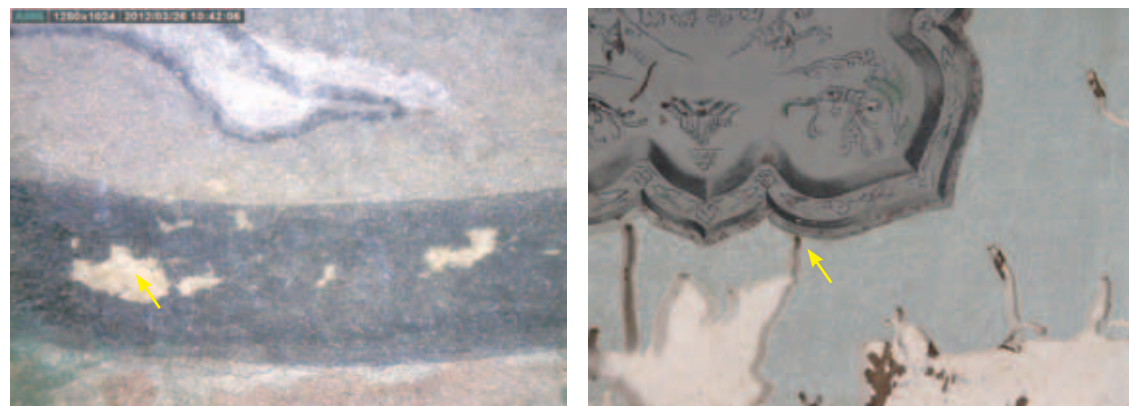
圖九 實體顯微鏡下50倍之顏料脫落情況

圖八 顏料層因黏著劑老化導致脫落現象

鏡匣由紙張與木胎組成，由於兩者皆有受損，因此在修復過程中考慮將這兩種不同材質分離後再進行個別修復。封面、封底裡頁部份以1%明膠水進行顏料加固，此動作可減緩顏料層脫落。(圖十六)接著以3%甲基纖維素進行全面性的暫時性加固。加固方法以大小適當之壓光紙平放於冊頁上，相互交疊，接著將宣紙、楮皮紙依序以甲基纖維素當黏著劑加以加固。(圖十七)待乾燥完畢後，進而將裡頁與木胎分離，避免於分離時造成損傷。

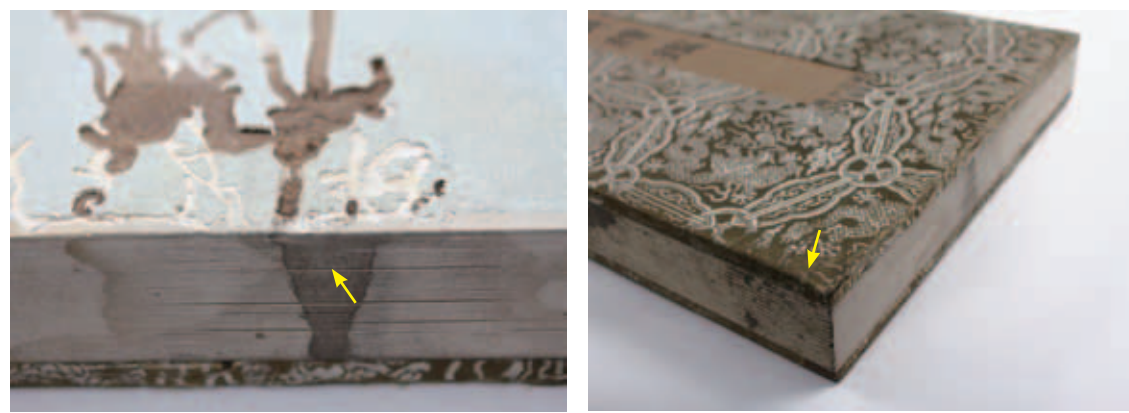
圖十一 鏡匣邊緣有明顯水漬痕，由此推測紙邊因浸水後造成膨脹、變形而分離。

圖十 封面錦布磨損

由於錦布缺損部份僅位於封面板四周，秉持能不拆解即保留原狀況之修復原則下進行補強。因此使用染色後的長纖維楮皮紙進行局部加固、補強，另外也將即將脫落之織品回貼木板上，預防破損處之錦布走絲、脆化導致脫落，持續擴大惡化。

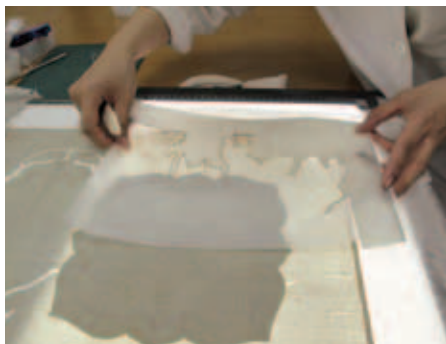
圖二十一 以形狀相同之劣化絹進行補洞

微差異為修復準則，來著手進行補洞的工作。鏡匣上下裡頁所使用之綾布經緯密度約五五×七九根，經多方選材、試驗、比較後決定使用厚度、質感相當之紗絹(湖州雲鶴雙林綾絹有限公司)經緯密度約五三×四八根進行γ射線七百格雷(KGy)老化作為補絹。(圖十八)補絹以楮皮紙暫時加固依鏡匣綾布顏色染色，染色標準是以尚未揭除背紙之綾布顏色為基準，製作顏料試片。(圖十九)鏡匣上下裡頁劣化狀況不一，經模擬修復實驗、測試後，以完全揭除覆背紙後補絹的方式來進行修復。首先將表面綾布及鏡圖先行暫時加固，以保留在揭取過程中綾布及圖像的完整性，接著正面朝下四周固定於透明壓克力板上，晾乾、繃平。完成以上動作後，再以乾揭方式分區域逐層將背紙層揭除，直到最後綾布層。(圖二十)將顏色、質感相當之劣化絹覆蓋於綾布層之蟲蛀孔洞上，再以鉛筆線勾勒出孔洞形狀。接著，將裁切下來之補絹塗上甲基纖維素後，鑲嵌於蟲蛀孔洞

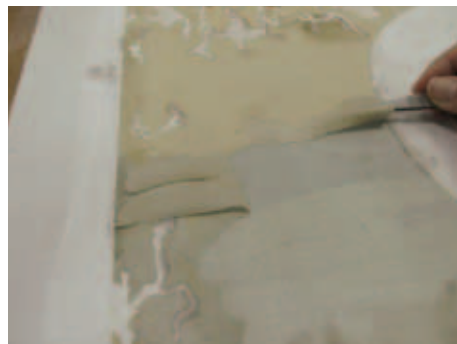
圖二十 揭除背紙

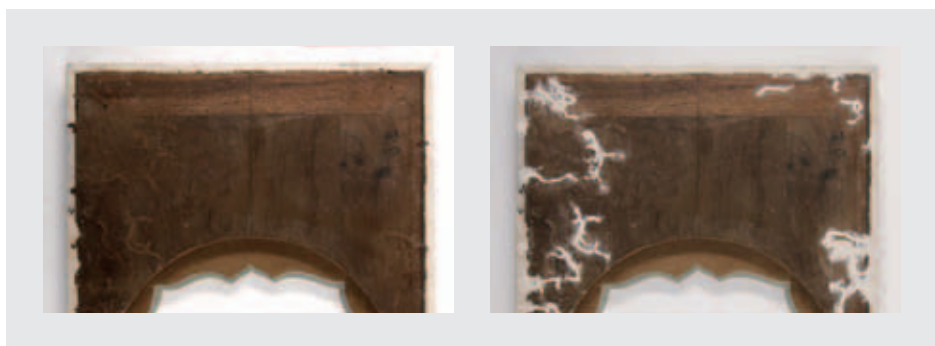
圖二十二 纖維素粉混合甲基纖維素木胎修復前後對照

以纖維素粉混合甲基纖維素進行木胎修復，右圖為修復前，左圖為修復後。

封面、封底木板、木胎皆有蟲蛀現象，蟲蛀孔洞雖不會危害整個木結構，但經過討論後仍決定將其蛀洞填補，填補材則是以纖維素粉混合甲基纖維素進行填補動作。以刮刀搭配針錐將混合後的填補材置入孔洞中，放置過程以多次堆疊為原則，最後再以紗紙打磨將過多之填補材移除，以強化其木結構並使修復工作更趨於完善。(圖二十二)

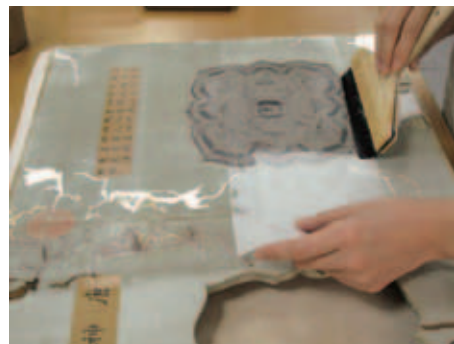
圖十七 以3%甲基纖維素加固用壓光紙加固

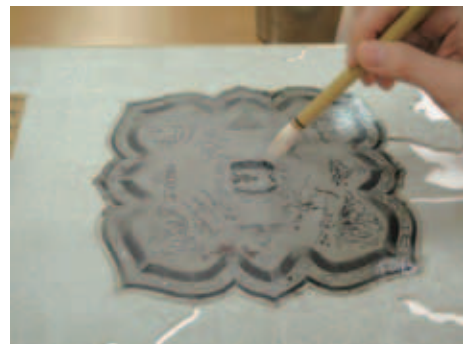
圖十六 以1%明膠水對顏料層進行加固

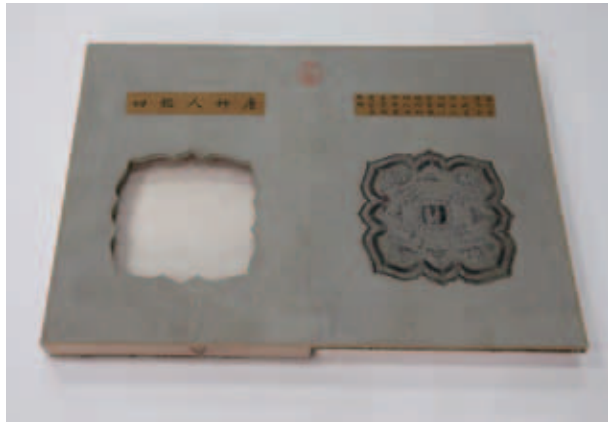
圖二十七 封面裡頁修護前後對照

木胎大小一致，因此於修護過程中補絹時，修護師會將文物外框部份向外延伸，將補絹材料依裡頁四周與鏡匣挖製孔洞邊緣，多貼約一公分之補絹，此法可預防冊頁經裁切時，不至於有過小、無法回貼等現象。(圖二十七、二十八)

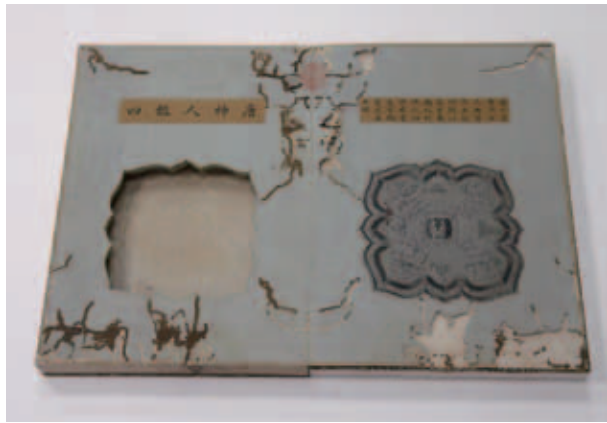
圖二十八 封底裡頁修護前後對照。左頁留白，是因為推測原應貼有畫作，故而留空。
