# 寶相重光—— 清乾隆金壽佛修護記

■ 林永欽

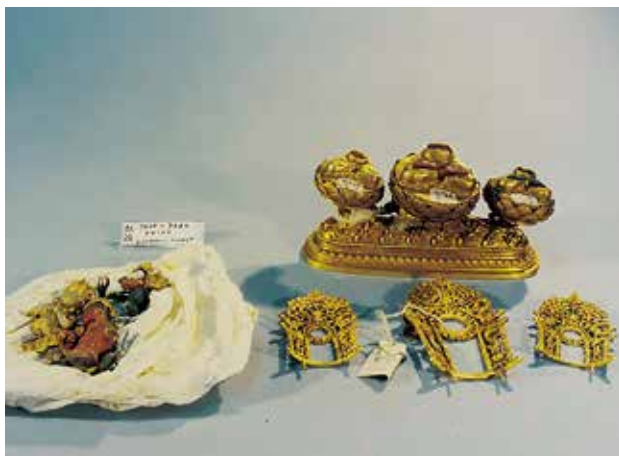
整組文物的組成應為一佛、二菩薩。從最早的檔案照片（圖 1）可以得知，三尊佛像各自以不同材料雕製而成，主尊佛像（故雜 001836）由朱紅色珊瑚雕製、左側脇侍菩薩（故雜 001835）由青金石雕製、右側脇侍菩薩（故雜 001837）則為白玉雕成，佛像背後均有背光。（圖 2）主尊佛像佛首與佛身有脫離之狀況，經前人以軟蠟固定；一上臂與下臂脫落，另一上臂與下臂缺失；兩手掌手持真珠製寶瓶。佛身由數塊珊瑚黏合而成，由黏蠟膠黏合之後，再使用染色之蠟填補修整其完整造型。身體與手臂結合部位可見有鐵線插樺搭配黏蠟膠固定。佛首左耳有破裂缺損狀況，頭部左側及後方青金石雕飾之頭髮有破裂缺失狀況。眉、眼以黑、白色顏料描

圖 1 清 乾隆 金壽佛 早期檔案照片 國立故宮博物院藏 故雜001835～001837

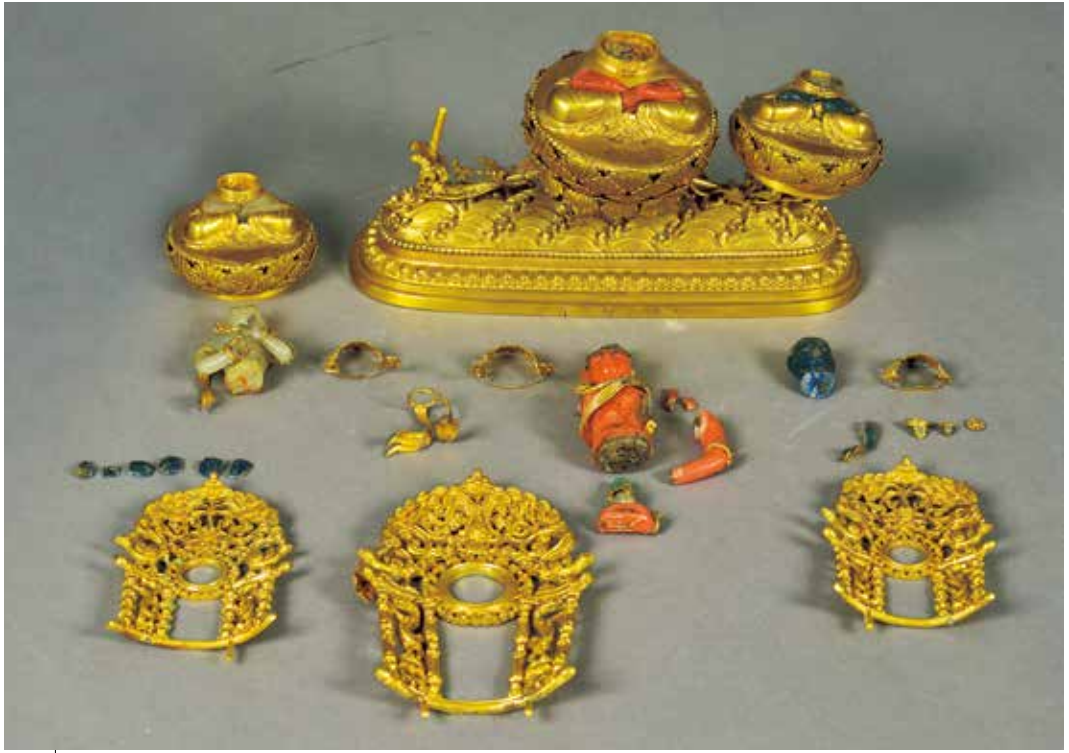
圖2 | 清 乾隆 金壽佛 修護前 國立故宮博物院登錄保存處修護紀錄 故雜001835~001837

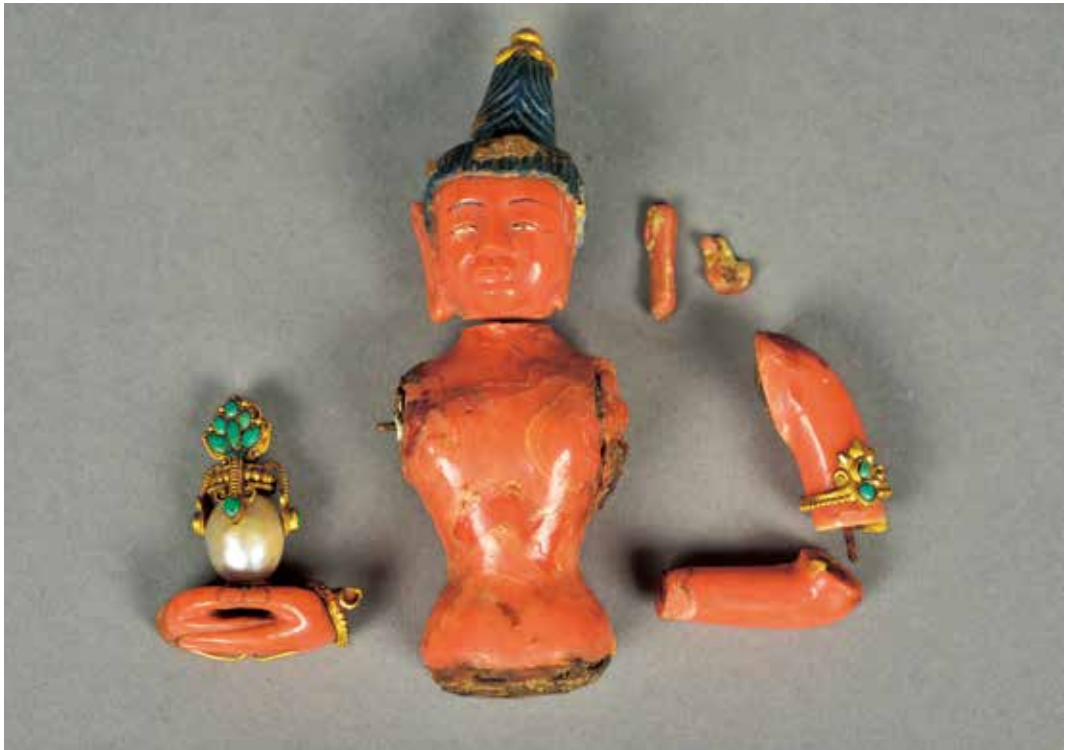
飾，顏料有局部剝落缺失狀況。青金石頭髮上有柱狀髮髻，表面有黏蠟膠殘留，為原本固定冠飾之黏著劑。（圖 3）冠飾由金屬製作，屬五葉冠型式，冠上鑲嵌綠松石，嵌石有脫落及缺失狀況。身上之配飾包括披帛、飄帶、臂釧、手鐲等均由金屬製作且嵌有綠松石，配飾或有缺失不全，其上嵌石亦有缺失狀況。背光銅鍍金，鏤刻有寶樹、迦陵頻迦鳥、魔羯魚等吉祥物，下端有兩根插樺可固定於蓮座上，背光狀況良好，僅在局部有輕微銅銹產生。背光上繫有一不全之黃籤，上存「乾隆四十」等字，或可推測可能為乾隆四十年之後所造，惟黃籤上的資訊未必一定是記載製作之年代，亦有可能是收存或異動等相關資訊。佛像腰部以下鑄連於蓮座上，呈雙腿盤坐，兩足心皆朝上互相交疊之「跏趺坐」。蓮座為仰覆式，上部仰蓮四重，下部覆蓮一重；蓮坐下方與底座之間有一組卷曲式蓮蒂，旁枝左右伸展，分別與左、右脇侍菩薩之蓮座相連接，整體結構可能因外力作用而有傾斜變形之狀況。其上之枝葉有銲接斷裂脫落、缺失，以及經由前人使用蠟或銅絲纏繞的修

圖3 | 清 乾隆 金壽佛 主尊無量壽佛身體部位修護前 國立故宮博物院登錄保存處修護紀錄 故雜001836

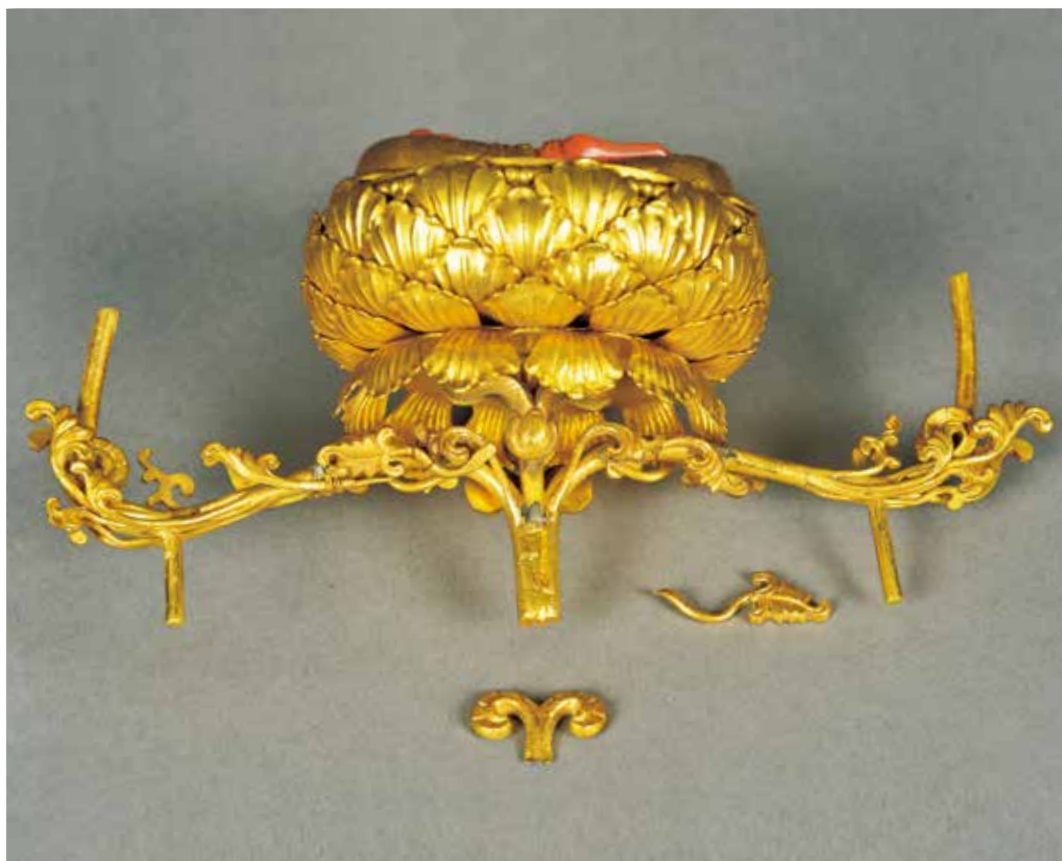
復方式固定。(圖4)底座橢圓形，正面下緣陰刻有「大清乾隆年敬造」款，其上方為一重覆蓮紋飾，在覆蓮之上又有連珠紋飾及海水紋，象徵西方極樂世界的蓮花池。從造像及手持物特徵來看，一面二臂二足，身主紅膚，結跏趺坐，雙手禪定托寶瓶，應為西方蓮華部的統御者無量壽佛。<sup>1</sup>在漢傳佛教系統常見的一鋪三尊像，主尊為阿彌陀佛（無量壽佛是阿彌陀佛的另一種形式）時，左、右兩側脇侍菩薩通常為大勢至菩薩與觀音菩薩。<sup>2</sup>

圖4 | 清 乾隆 金壽佛 蓮座下方蓮蒂部位修護前 國立故宮博物院登錄保存處修護紀錄 故雜001835~001837

此次修護處理，除了前述的佛像身體缺損的復原修復與脫落斷裂部位的黏合與加固處理之外，尚包括金屬構件變形之矯形處理，主要為蓮蒂部位與冠飾部位，透過物理性施

加外力方式配合適當的工具（如夾具或鉗子）將變形部位矯正，處理上雖不複雜，但須格外注意施力方式與力道，避免金屬產生不可挽回的損傷。

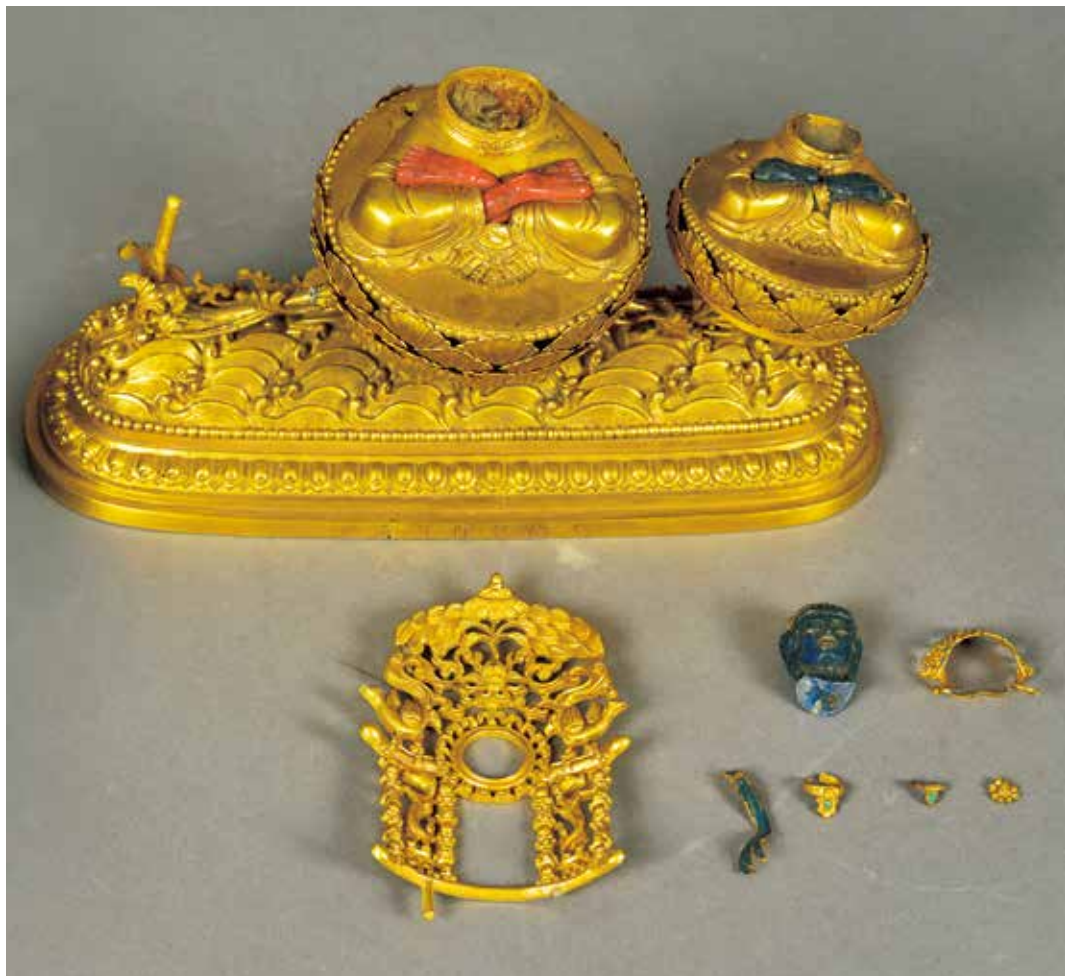
左側脇侍菩薩受損最為嚴重，身體缺失，僅存青金石雕刻之佛首、蓮座與背光。佛首眼部及唇部有黑、白、紅色彩繪描飾，彩繪顏料有局部脫落缺失狀況。冠飾脫落，其上

鑲嵌綠松石有脫落及缺失狀況。背光有局部輕微銅銹發生，原底部有二插樁可固定於座上，一樁斷裂缺失。佛身上的金屬配飾大多缺失，僅存少許殘缺部分。(圖5)此尊菩薩雖然受損嚴重，不易判斷其身分，但是可藉由一鋪三尊的型式以及顏色的特徵推定為大勢至菩薩。大勢至菩薩在藏傳佛教系統中屬東方金剛部，其代表的顏色即為藍色。<sup>3</sup>

圖5 | 清 乾隆 金壽佛 左脇侍大勢至菩薩修護前 國立故宮博物院登錄保存處修護紀錄 故雜001835

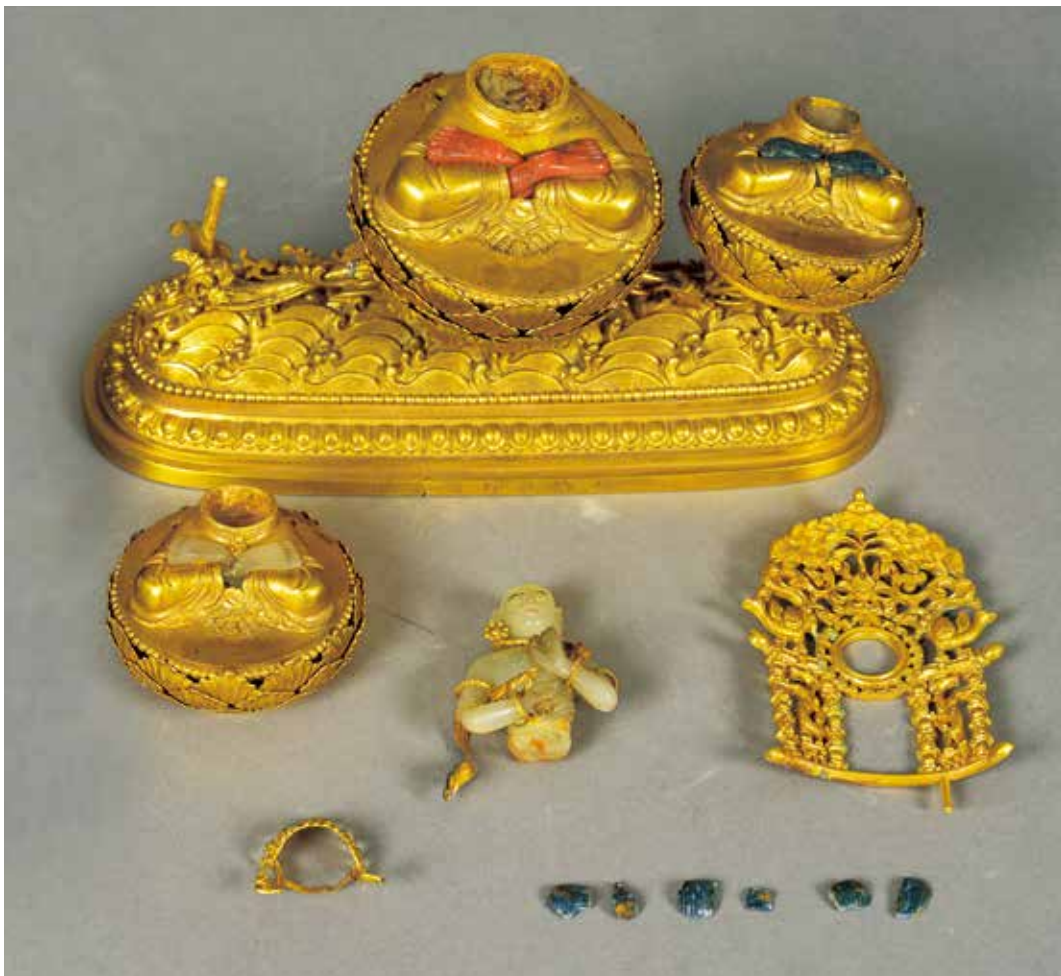
右側脇侍菩薩則保存最為完整，頭髮原本以青金石雕製而成，呈脫落碎裂成六小片狀態，有局部缺損狀況，髮髻脫落缺失。青金石表面有黏蠟膠殘留，為原本製作時所使用之黏著劑。佛像臉部以黑、白、紅色顏料描繪眉、眼與嘴唇，有局部脫落缺失狀況。

佛像右臂肘部有斷裂現象，應為原本製作時為便於裝配金屬配件所採用之兩段式作法，黏接部位可見原本之金屬樁釘。（圖6）背光有局部輕微銅銹產生，底部二根插樁，一樁斷裂缺失。冠飾脫落，後方金屬變形，其上鑲嵌之綠松石有脫落及缺失狀況。身上金屬飾件有變形及銲接部位斷裂狀況，由於菩薩身上左肩披帛上有一羊頭造型裝飾，顯示其為受西藏影響的左肩披羚羊皮之觀音菩薩。<sup>4</sup>

圖6 | 清 乾隆 金壽佛 右脇侍觀音菩薩修護前 國立故宮博物院登錄保存處修護紀錄 故雜001837

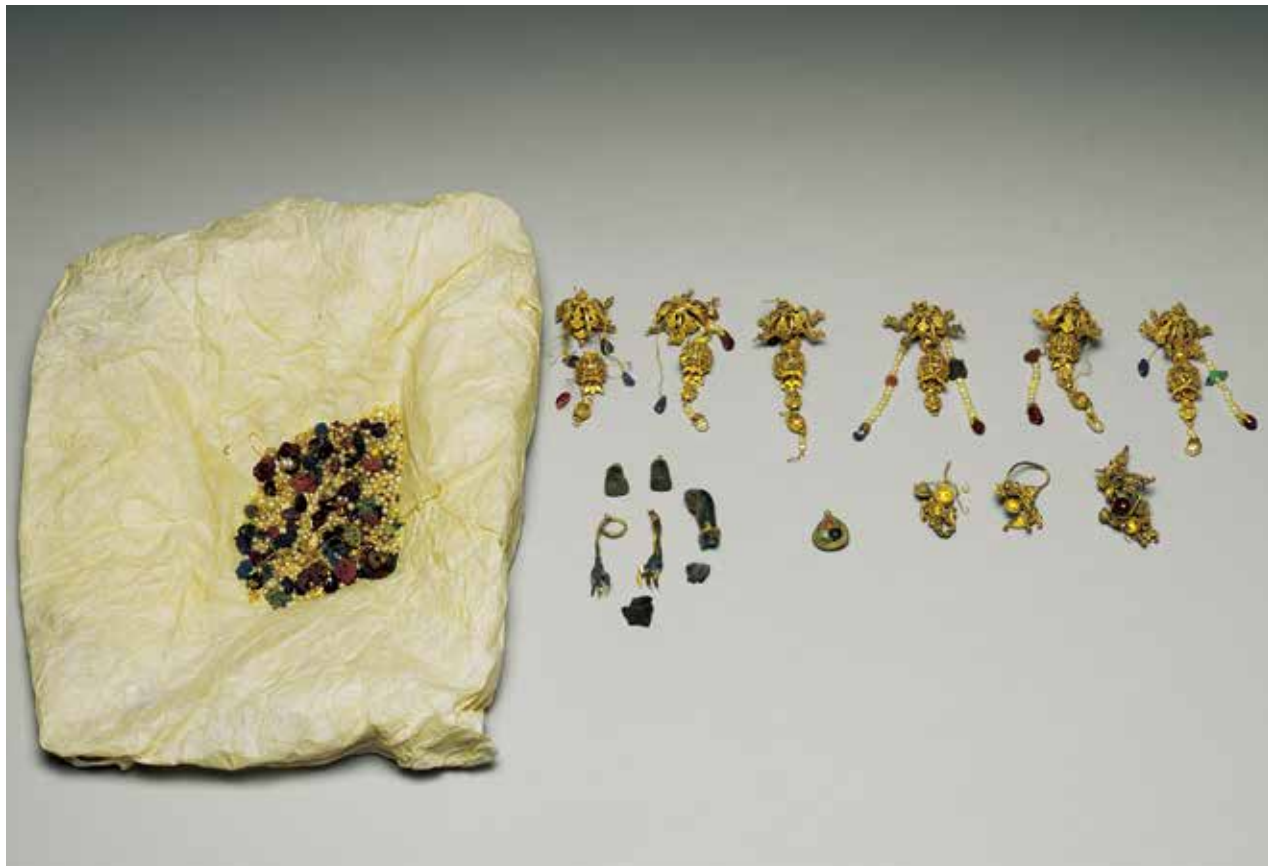
物因修復之後造成其真實性受到質疑。在器物處陳副研究員慧霞鍥而不舍的搜尋之下，於編號故雜 001840，品名清咸豐〈金垂掛〉的文物中發現原屬於此件文物之殘件。清咸豐〈金垂掛〉原始編號（點查號）為「餘 1235-17」，與清乾隆金壽佛二者都存放在毓慶宮點查號為餘 1235 的木櫃中，該木櫃存放五十七組件佛教相關器用。因此清咸豐〈金垂掛〉（故雜 001840）混入清乾隆〈金壽佛（八成金）〉（故雜 001835～001837）的殘件是有其可能性的。在其中發現了青金石雕

製的髮髻二件、手臂（下臂）一段、手掌部位破裂缺損，以及金屬臂釧二件，一完整一頂端斷裂（圖 7、8）；經辨識後，髮髻分屬二尊菩薩所脫落；手臂屬大勢至菩薩，臂釧完整者亦屬大勢至菩薩，頂端斷裂者為主尊無量壽佛右臂臂釧原銲接部位斷脫。在一舖三尊的造像，左右脇侍的造型與手印通常為鏡像，即手勢相同而左右相反，因此左脇侍大勢至菩薩雖缺損嚴重，僅存頭部、髮髻與一小臂及部分金屬配飾，但仍可依據右脇侍白玉觀音菩薩之樣式進行復原式修復。<sup>5</sup>

圖7 | 清 咸豐 金垂掛 檔案照片 國立故宮博物院藏 故雜001840

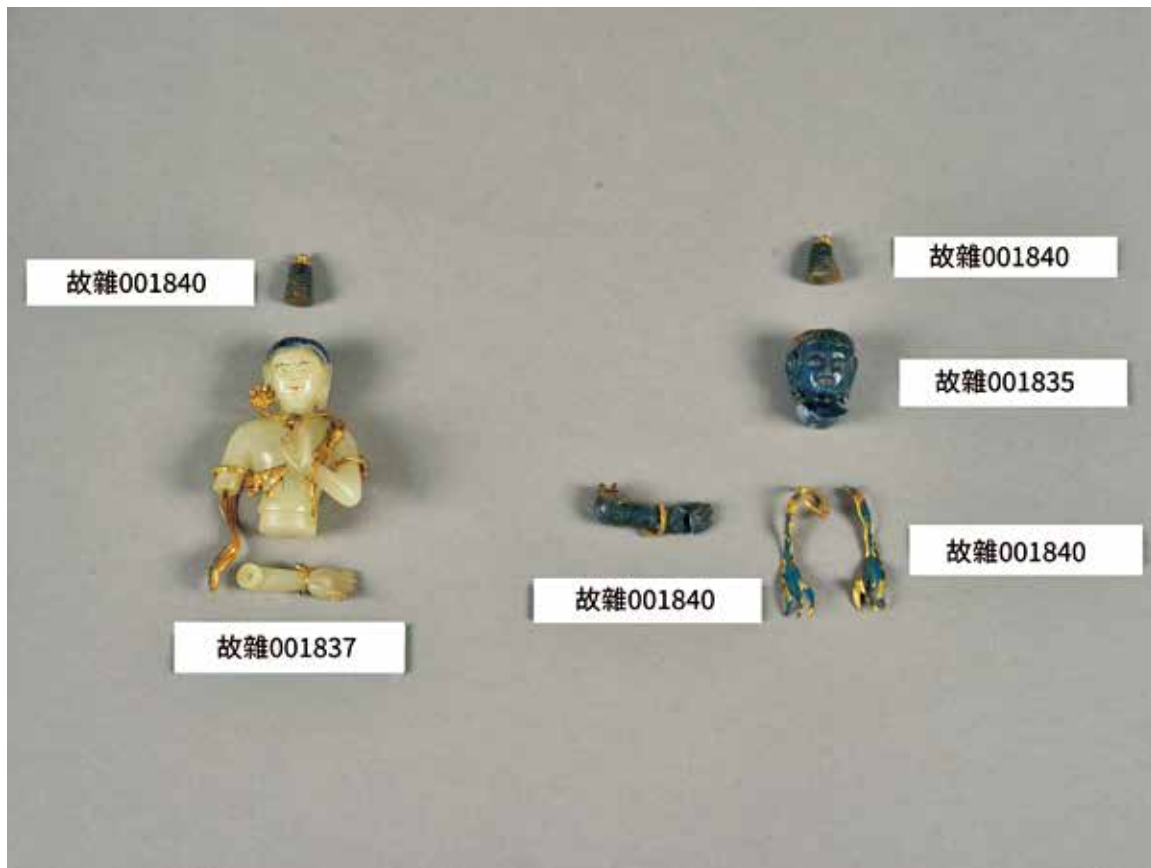
圖8 清 咸豐 金垂掛 脫落構件中發現原屬清乾隆〈金壽佛〉之缺失構件 國立故宮博物院登錄保存處修復紀錄 故雜001840

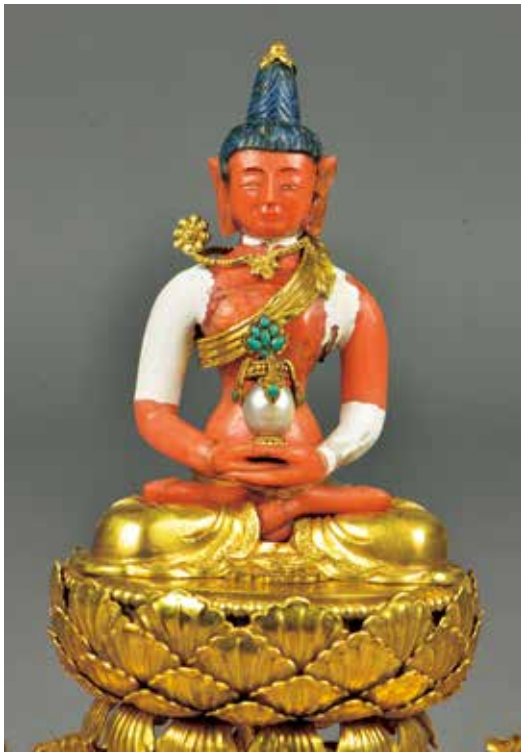
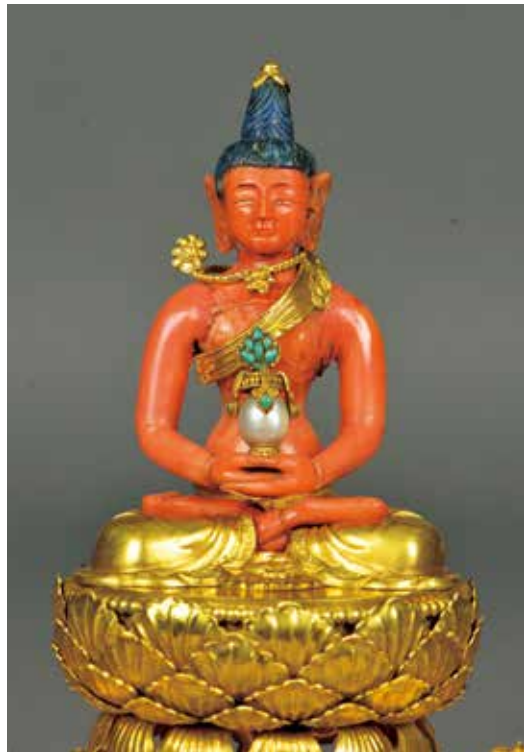
圖9 清 乾隆 金壽佛 無量壽佛身體部位修補後全色前  
國立故宮博物院登錄保存處修護紀錄 故雜001836

圖10 清 乾隆 金壽佛 無量壽佛身體部位全色後 國立故宮博物院登錄保存處修護紀錄 故雜001836

主尊無量壽佛手部殘存的一段上臂與一段小臂，原本預期二者同屬一手臂，但在實際修復過程中發現，無法在與手掌相結合時得到比較妥切的相對長度位置（雙掌持寶瓶平置於跏趺坐之雙腿中間），顯得極為不協調，因此最後將兩者分開，上臂歸左臂而下臂歸右臂，利用左臂修復下臂、右臂修復上臂的方式來取得較佳之相對長度位置與視覺效果。

但要找到質感相近的石料，可能還是要費些心思。倘若取得的新材料質感與原文物之材料不類，對修復後的效果未必是加分的，且若與原材是一樣的，反恐令人容易產生混淆。因此在此次修復處理上，筆者採用牛樟木進行胚體雕刻，無量壽佛雕補一段上臂與一段小臂，關節部位也採用金屬樺釘做為結構的連結，以壓克力樹脂 Paraloid® B72 黏合。大勢至菩薩雕補身體缺損，做法同無量壽佛之法。木雕修補並在黏合過程中待各關節的結構關係固定穩固後，表面先施塗打底填料（Gesso，由兔皮膠調合香檳土〔chalk from Champagne〕而成），乾後再經修飾及砂紙打磨以獲得滑順之表面，再使用壓克力顏料進行全色處理，最後再使用無酸微晶蠟

(Renaissance Micro-crystalline wax) 塗佈拋光，可獲得與原材料相近之表面光澤。(圖9～12) 雖然修復材料並非原本的珊瑚與青金石，但最終的修復結果在保有足夠的「可辨識性」的前提下，仍可滿足整體文物的視覺諧調性與清代宮廷工藝的精緻性。

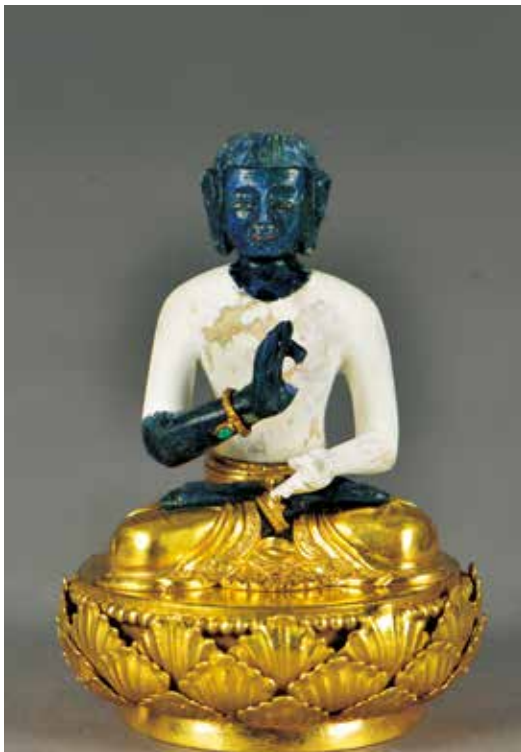
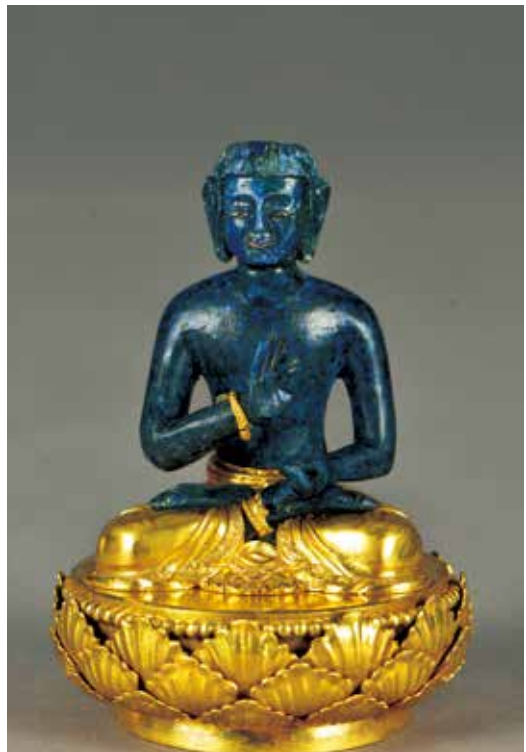
圖11 清 乾隆 金壽佛 左脇侍大勢至菩薩身體部位修補後全色前 國立故宮博物院登錄保存處修護紀錄 故雜001835

圖12 清 乾隆 金壽佛 左脇侍大勢至菩薩身體部位全色後 國立故宮博物院登錄保存處修護紀錄 故雜001835

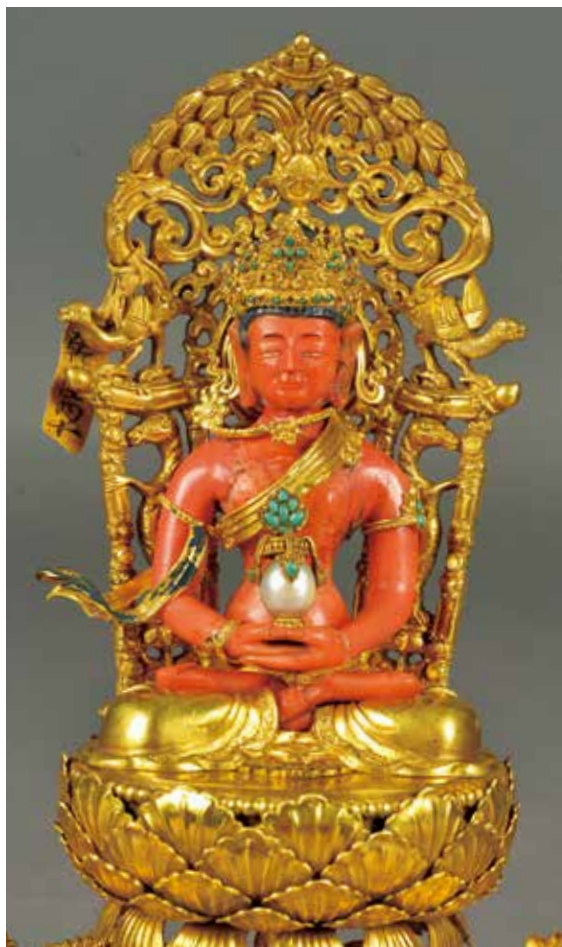
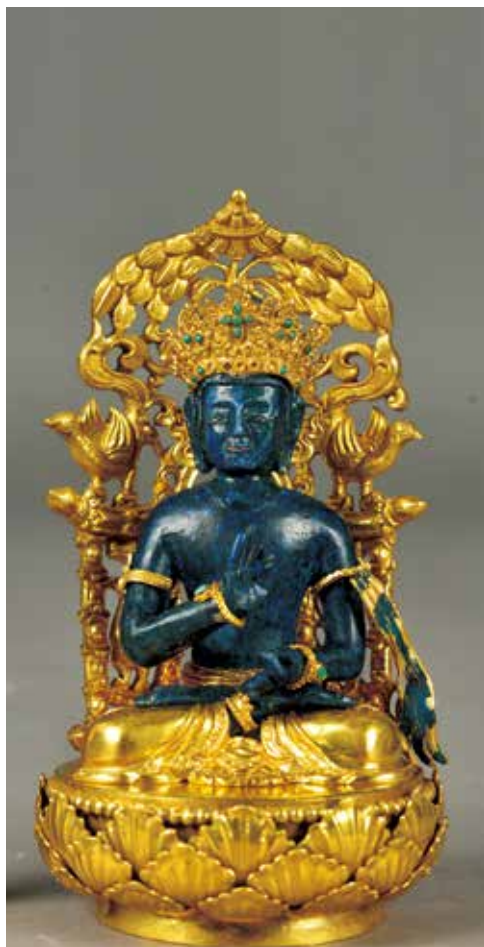
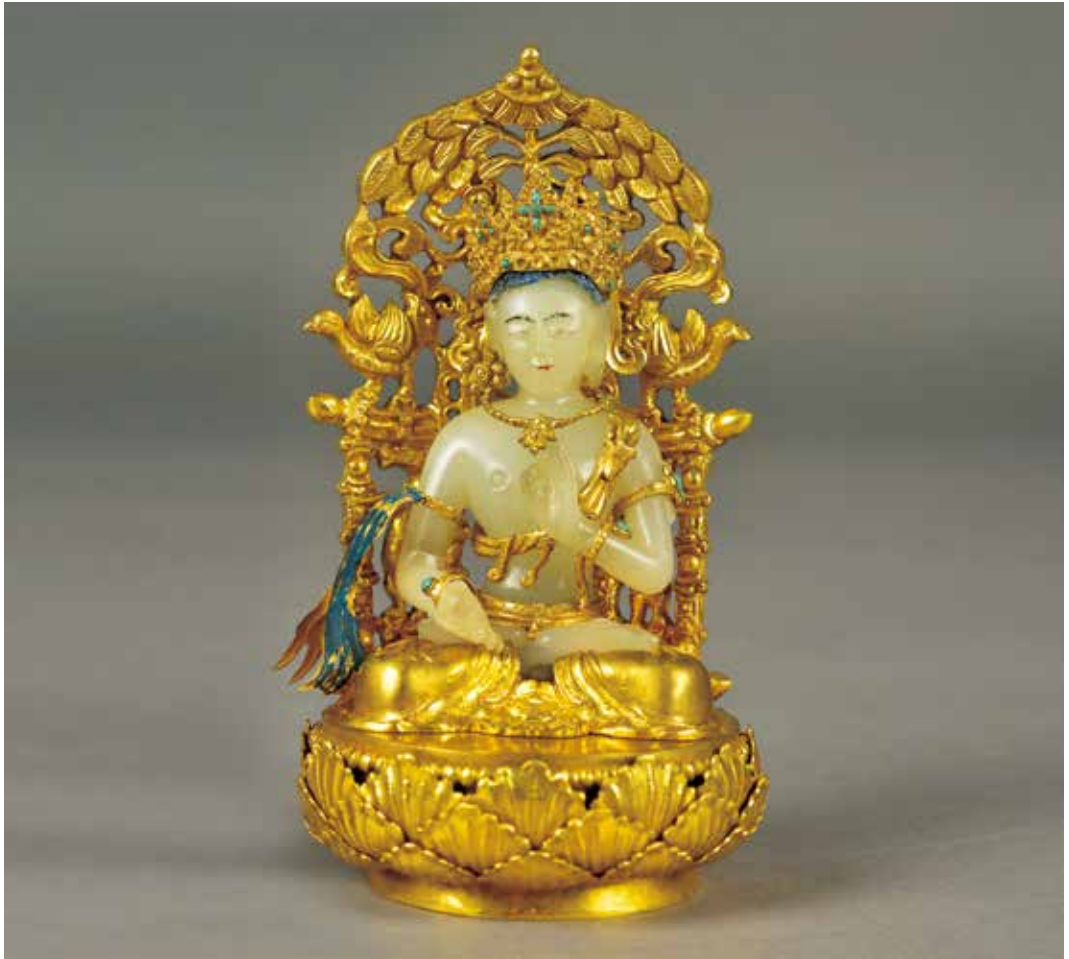
圖 13 清 乾隆 金壽佛 無量壽佛修護後 國立故宮博物院登錄保存處修護紀錄 故雜001836

圖 14 清 乾隆 金壽佛 左脇侍大勢至菩薩修護後 國立故宮博物院登錄保存處修護紀錄 故雜001835

圖 15 | 清 乾隆 金壽佛 右脇侍觀音菩薩修護後 國立故宮博物院登錄保存處修護紀錄 故雜001837

至於佛像身上的金屬裝飾配件如缺失不全的披帛、臂釧、手環，以及金屬配件上脫落缺失的鑲嵌綠松石等，在此次的修護中，原則上保留目前的狀況不加以處理，在經過結構性的修護處理之後，文物狀況已由完全無法安全持拿及展出的狀況獲致良好的修護成果，亦符合「最少量干預」的博物館文物修護原則規範。（圖 13 ~ 16）

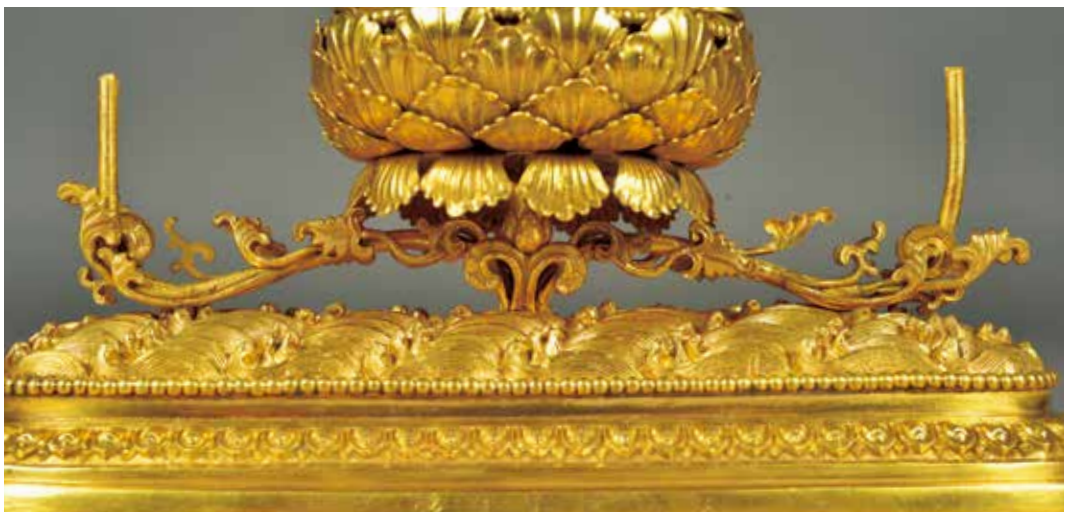
圖 16 | 清 乾隆 金壽佛 蓮座下方蓮蒂部位修護後 國立故宮博物院登錄保存處修護紀錄 故雜001835~001837

時所使用的黏著劑即是黏蠟膠。修復採用黏蠟膠進行黏合或加固的部位主要在佛像身體與蓮花座黏合部位，即是利用黏蠟膠具有較好的體積支撐性的優點。使用時將膠加熱軟化後填入黏合部位(槽或孔洞)，趁溫度下降膠體變硬之前將欲接合部位與之結合，此時可依據黏合部位大小或深度的需求控制結合的深淺，務使膠體充滿整個空間，待溫度下降之後即可黏固。環氧樹脂 Hxtal® (NYL-1) 主要的使用部位為金屬構件的黏合與加固，此材料一般歸類於不具可移除性之屬，在修復的使用上通常不會是第一選擇，故而使用上須比較謹慎。在脫落蓮蒂枝葉及佛身上如臂釧金屬斷裂之處，因材料屬性及其結構強度

的需求，一般可移除性較佳之壓克力樹脂無法提供足夠的附著性與黏結強度，故而使用環氧樹脂 Hxtal® (NYL-1)。未來如能提升修護室對於金屬精密銲接的工藝能力，或許是此類金屬構件修護的另一有效途徑。大體而言，此件文物修護黏合或加固處理所採用之黏著劑仍以材質穩定性佳、具備良好可移除性的壓克力樹脂 Paraloid® B72 為主。
