院藏〈得勝圖〉卷局部修護紀實

■ 郭倉妙

國立故宮博物院院藏〈得勝圖〉卷是道光年間（1821-1850）所刻製的十幅版畫套圖，並將這系列套圖以手卷形式裝裱收藏，主題描繪清朝平定張格爾（1790-1828）於新疆叛亂的一系列戰役。此藏品原訂110年下旬於南部院區「遠方的戰爭——清宮銅版戰圖特展」中展出，配合展陳，故規劃至本院書畫修復室修繕維護，以利展示。

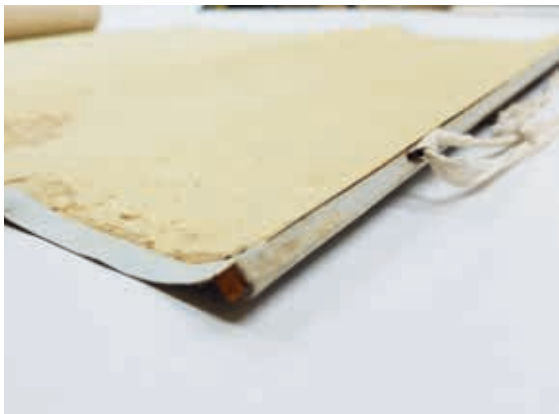
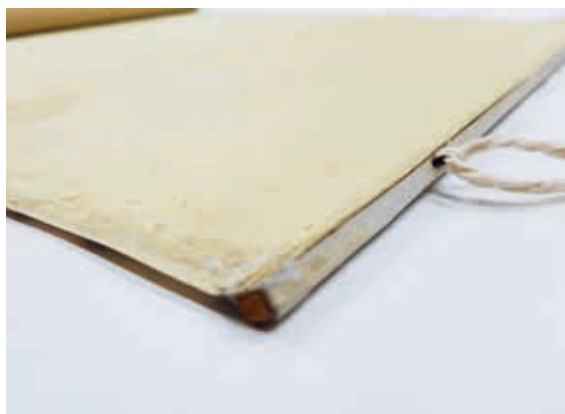
圖2 狀況一：移除舊絹條。修護前後比對。 作者攝

此卷首段正面為天綾，天綾背面為包首錦。天綾劣化的狀況有汗漬、斷裂、破損與變形等。而天綾兩側邊緣覆蓋淺藍色的絹條黏補（圖2），推測是前人為修補及強化天綾而作。因原天綾與後補絹條的色調與質感不同，使補絹處顯得突兀。

首先使用純水潤濕補絹，再以鑷子移除已軟化的絹條。（圖3）揭開舊絹條後，發現天綾邊緣有缺損，改使用長纖維的原色細川紙作為新的補強材料。由於紙張的柔軟度比絹條佳，故選擇紙本來替代絹本。再者，長纖維皮紙具

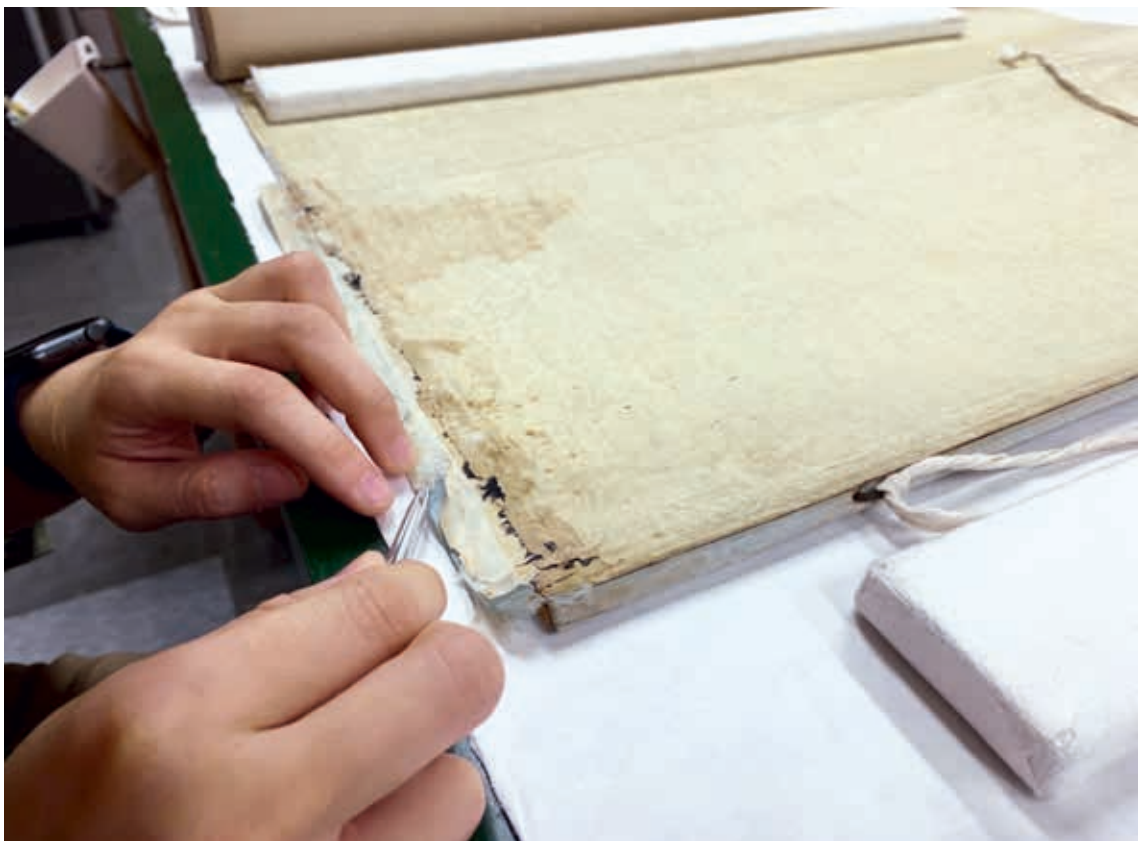
圖3 使用純水潤濕補絹，以鑷子移除已軟化的絹條。 作者攝

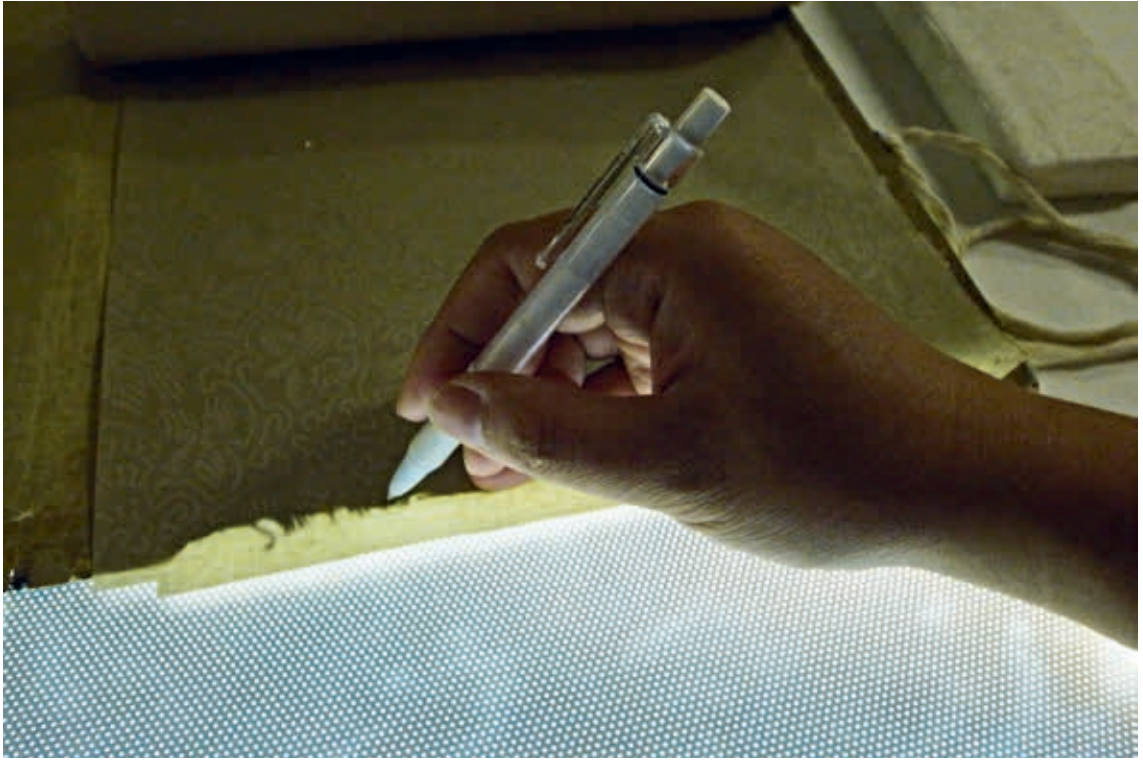
圖4 將補紙置於破損處，於透光板上描繪破損輪廓。 作者攝

備很好的韌性，黏補於破損及斷裂處能夠強化天綾邊緣。將補紙置於破損處，於透光板上描繪破損輪廓，再沿著描線撕下補紙，搭貼於缺口處，完成補紙黏貼。（圖4）最後於補紙上施染顏色，將色系調整至與天綾相同，可增加視覺上的協調感。

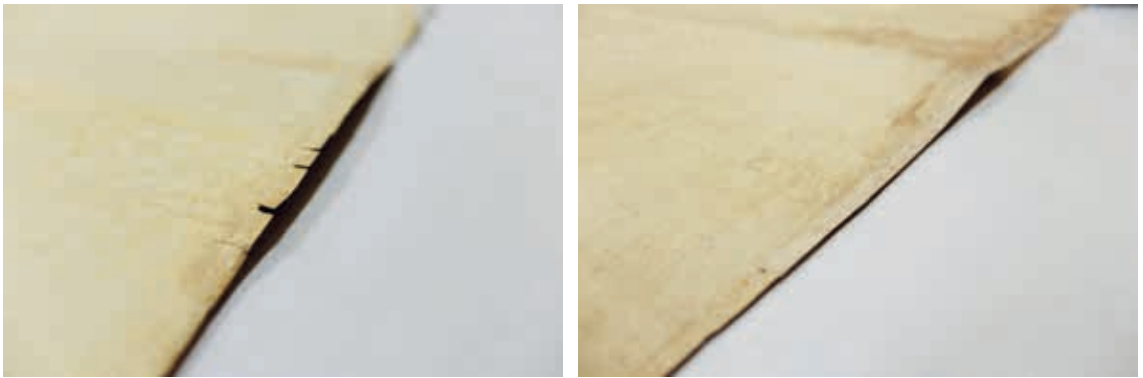
圖5 狀況二：天綾翻邊斷裂。修護前後比對。 作者攝

天綾採用翻邊形式，意指收摺兩側綾布。翻邊處常產生斷裂破損且部分浮開（圖5），細想翻邊摺損的原因，可能是受外力由側面碰撞。再者翻邊處經多重黏貼，厚度增加，黏貼用的漿糊使其硬度增加，更不利於彎曲、捲收，故

產生節狀折痕、斷裂。

針對此卷翻邊處近乎剝落的狀況，首先以細竹起沾取糨糊，伸入浮開位置進行填補，再重壓乾燥（圖6）；接著針對斷裂處，採用皮紙加固斷痕，而透過浮開加固與皮紙的強化方使即將剝落的邊緣黏合，以減緩劣化。

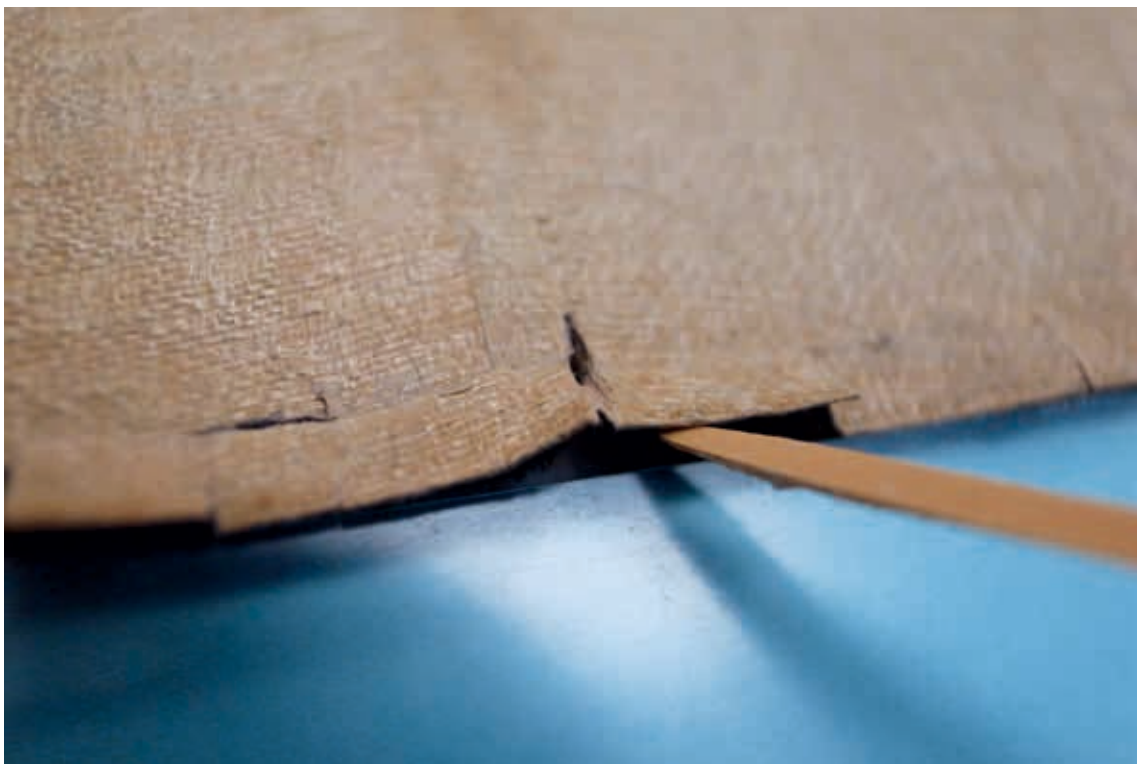
圖6 將糨糊填入翻邊浮開處 作者攝

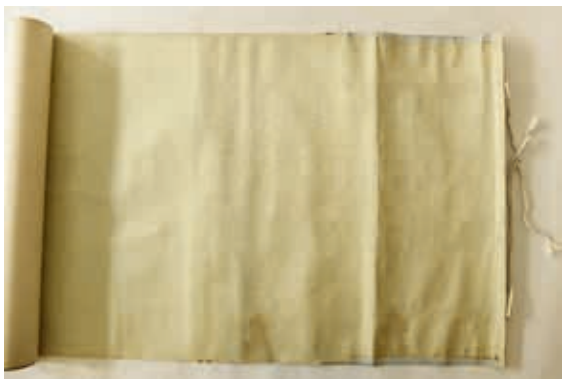
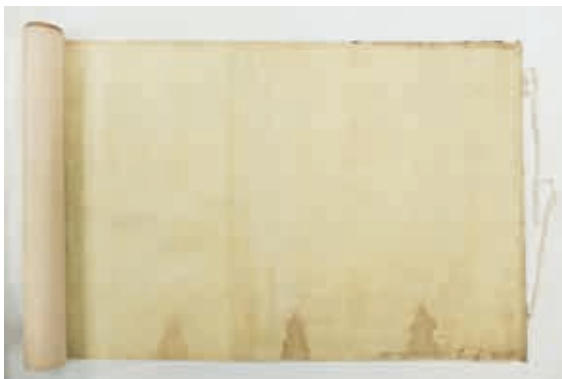
圖7 狀況三：攤平天綾。修護前後比對。 作者攝

此卷天綾還有許多平行於天桿、連續出現的縱向摺痕，致天綾表面如波浪般起伏。（圖7）因此將變形狀態的天綾進行攤平作業，採取施加微量水分以利軟化裱件，並在其上下夾和吸水紙，再壓上重物，直至裱件徹底乾燥，恢復平整。

具體而言，是於待攤平區域上依序放置 GORE-TEX、濕毛巾、塑膠片（圖 8），利用 GORE-TEX 薄膜的微小孔隙，控制水分子緩慢的向下滲入裱件，達到潮而不濕的狀態即可將加濕材料移除。最後將裱件上下夾和吸水紙，並於天綾四邊壓以重物（圖 9），達到繃平的效果。可見天綾原有的變形狀況也能獲得改善。

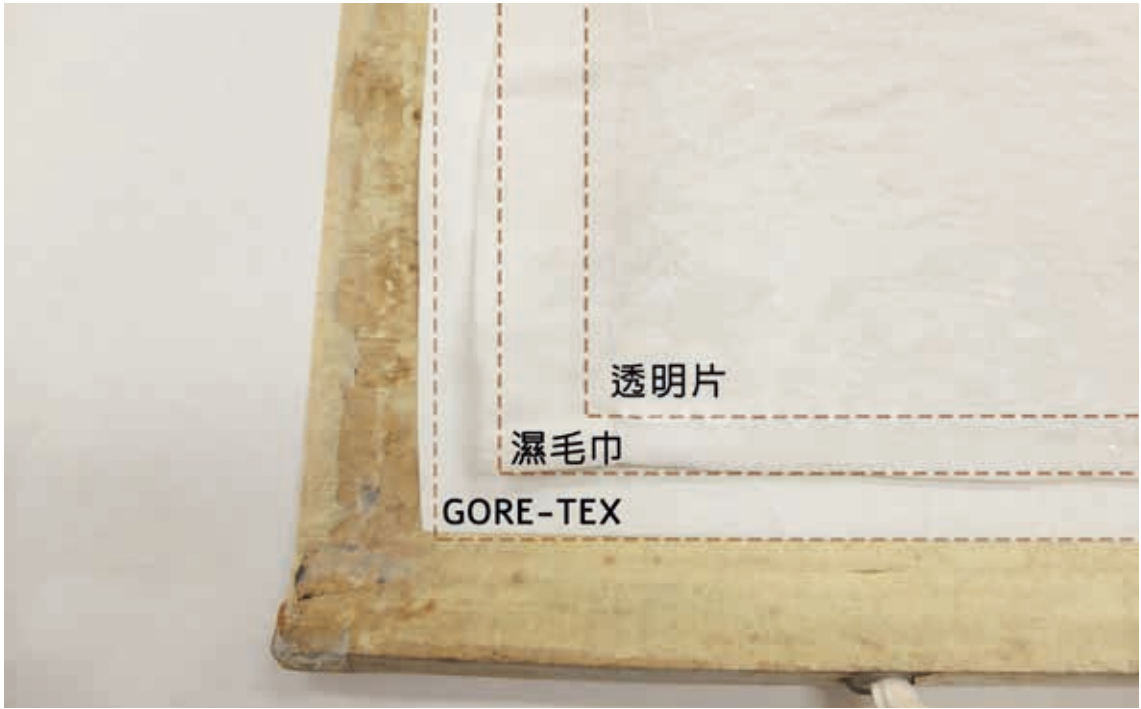
圖8 運用GORE-TEX微加濕天綾 作者攝

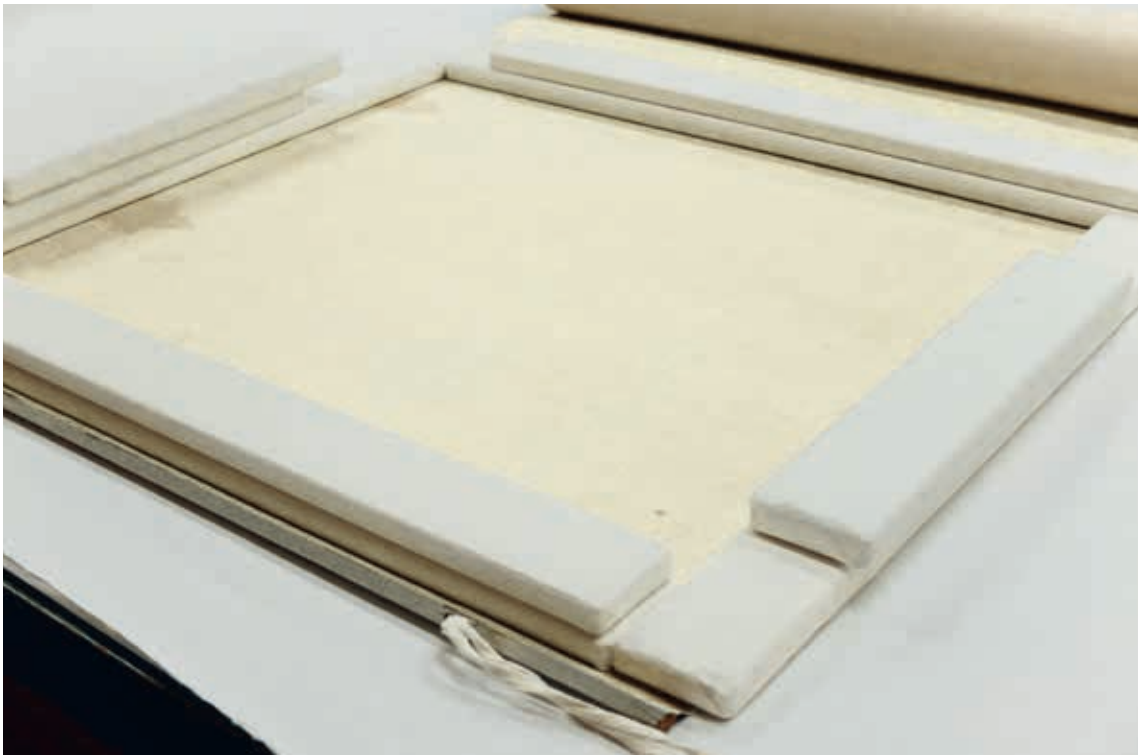
圖9 將四邊以重物加壓乾燥，繃平天綾。 作者攝

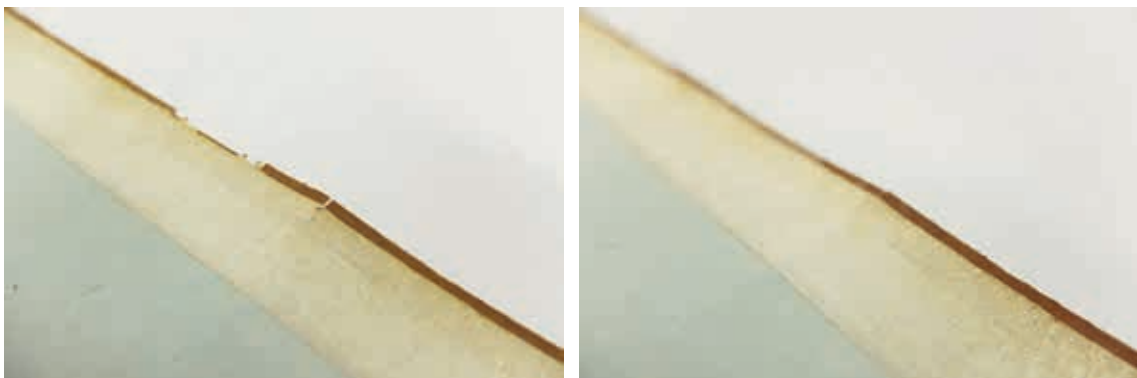
圖10 狀況四：撞邊紙缺損。修復前後比對。 作者攝

中後段邊緣的撞邊紙。（見圖 1 示意圖）而此卷撞邊使用深褐色紙，推測曾於染色加工時，添加動物膠或是明礬固色，使撞邊紙斷裂和缺損的情況加劇。（圖 10）

針對上述撞邊缺損處，採用自裱件背面黏貼補紙的方式，為補平至原裱件厚度，故使用三層補紙來填補，從裱件正面依序為褐色皮紙、原色楮皮及宣紙。（圖 11）補紙黏合於破損邊緣時，有部分重疊搭接，為使黏補完成後新舊接口平順、無高低差，故於黏貼前需從背面將

缺口邊緣刮薄。透過後續全色，達到於原撞邊紙色調一致，即完成補紙動作。全卷撞邊大小缺口一一施作黏貼，十分耗時費工，但能還原褐色小邊的原貌，並達到撞邊應有的防衛與裝飾功能。

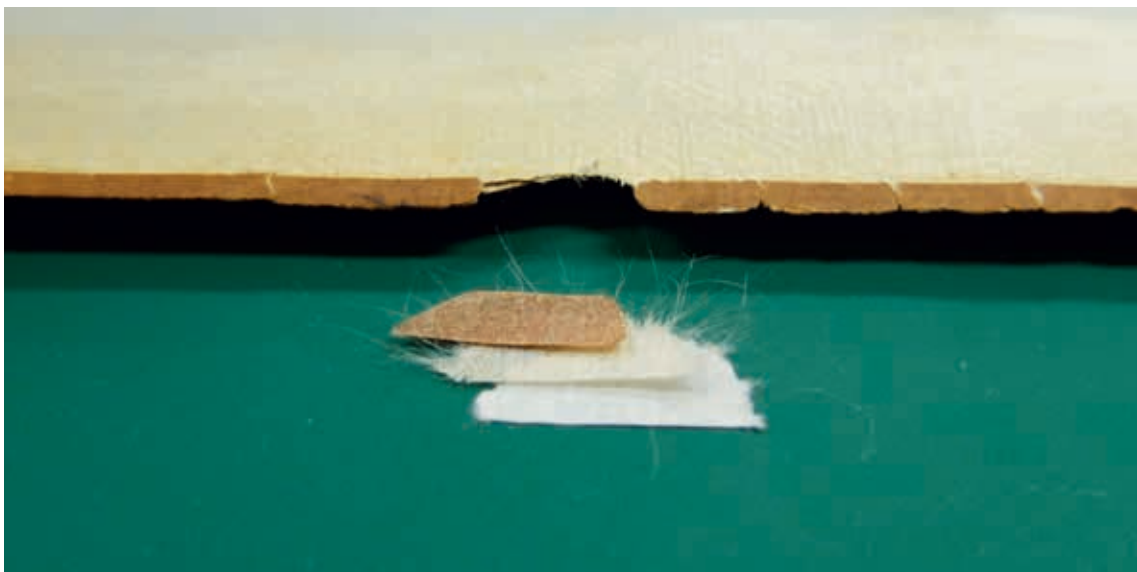
圖11 填補撞邊紙層，由上而下依序褐色皮紙、原色楮皮、宣紙。 作者攝

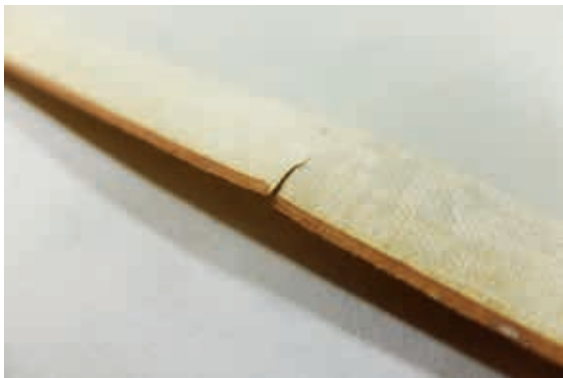
圖12 狀況五：綾邊斷裂。修護前後對比。 作者攝

手卷邊緣除了撞邊缺損外，亦有部分斷裂延伸至邊綾。（圖12）另外由於手卷裱件長，多用分段作業，待各段乾燥後再搭接。因此，搭接處比較厚，容易黏貼不牢、浮開、分離或摺痕等情況。此卷就有接口分離的情況，都視同裱件斷裂並進行處理。（圖13）

首先製作加強斷裂處的毛邊頂條。修復常用的頂條紙可分為「毛邊」與「切邊」兩種，

使用筆沾水在楮皮紙上畫線，再沿水線將紙撕成條狀，稱為「毛邊頂條紙」。毛邊頂條的邊緣具備如羽毛般的紙纖維，從剖面圖觀察邊緣形成緩和的斜坡，與切邊頂條的銳利邊緣形成對比。（圖14）要將斷裂處疊合，在其背面黏貼前述的毛邊頂條（圖15），如此則縫合斷裂處而且不影響正面視覺觀感。經修補後，又能避免裂痕持續往內延伸。

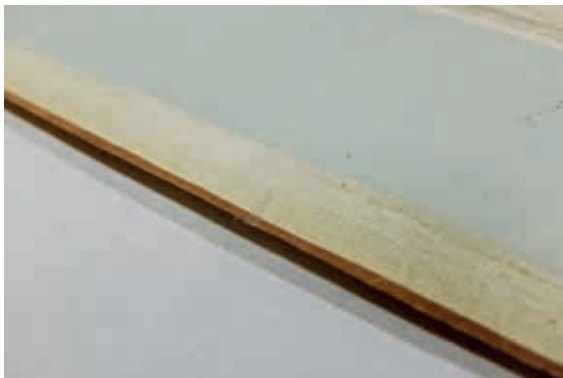
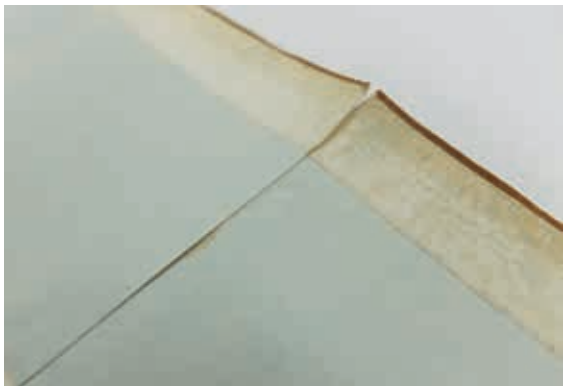
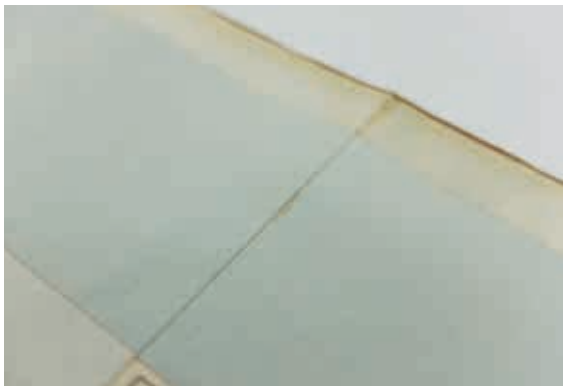
圖13 狀況五：搭接處斷裂。修護前後對比。 作者攝

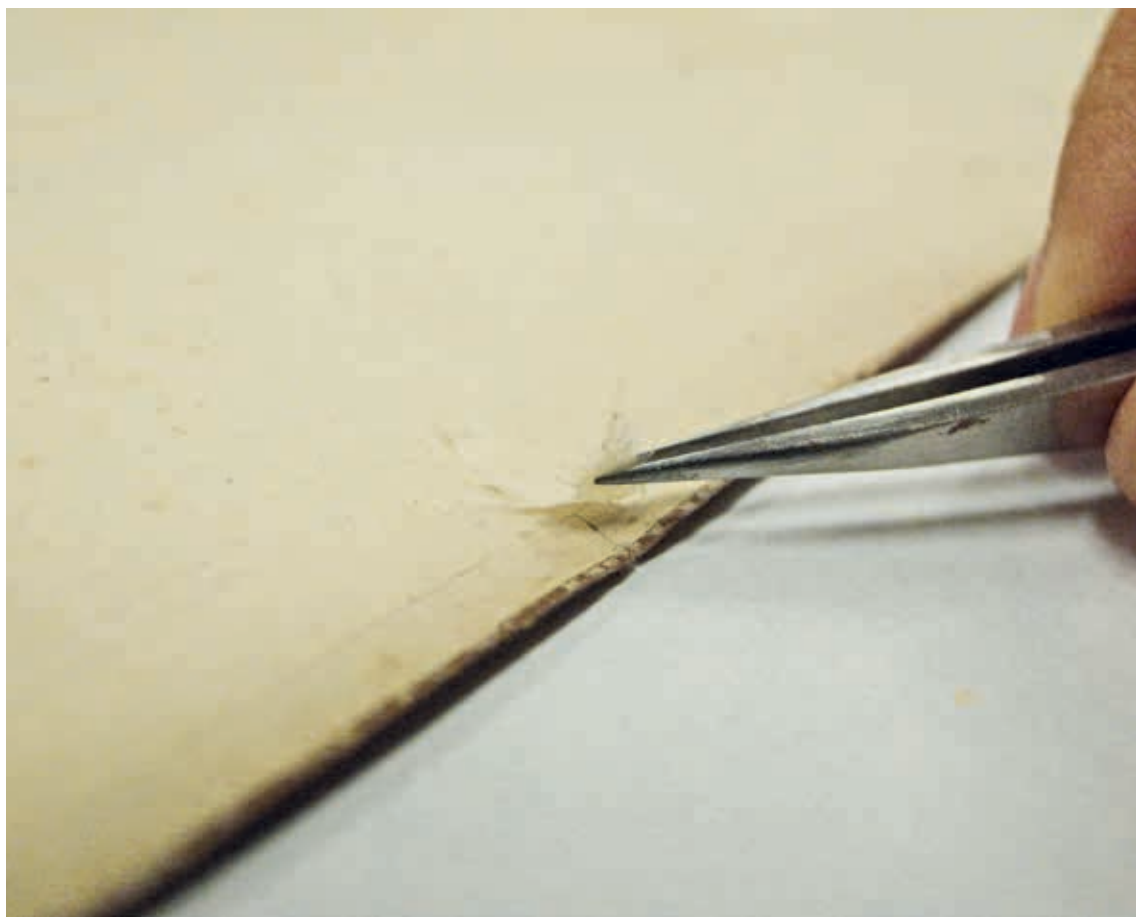
圖15 以皮紙從斷裂處背面加固完成 作者攝

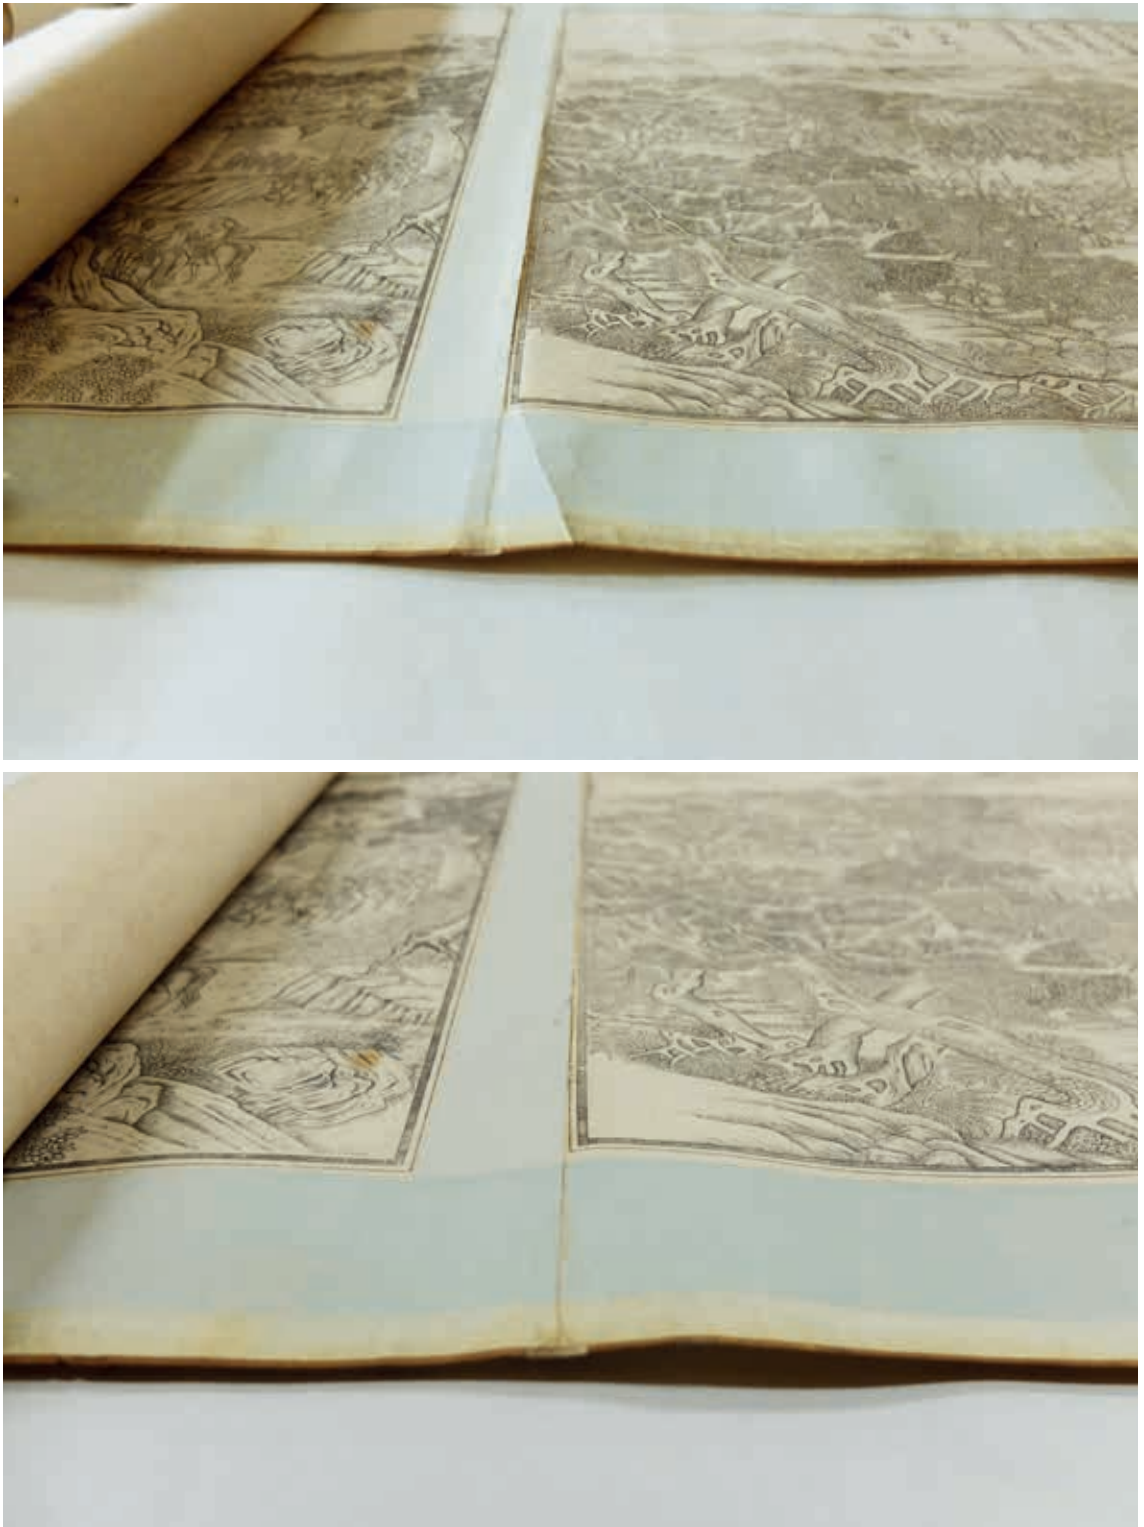
於本幅手卷中摺痕狀況少且情況輕微。

圖16 狀況六：摺痕，修護前後對比。 作者攝

(圖 16) 雖然摺痕程度輕微，若能積極改善摺痕的現況，可以有效預防持續劣化，防止斷痕產生。使用毛邊頂條黏貼於畫幅背面強化凹痕區域改善摺痕，在頂條紙黏貼於裱件後方時，運用稀釋後漿糊的濕度攤開摺痕，最後藉由吸水紙與重物壓乾加固處。
