「院藏清代歷史文書珍品—— 皇家建築圖檔文獻」展覽簡介

■ 鄭永昌

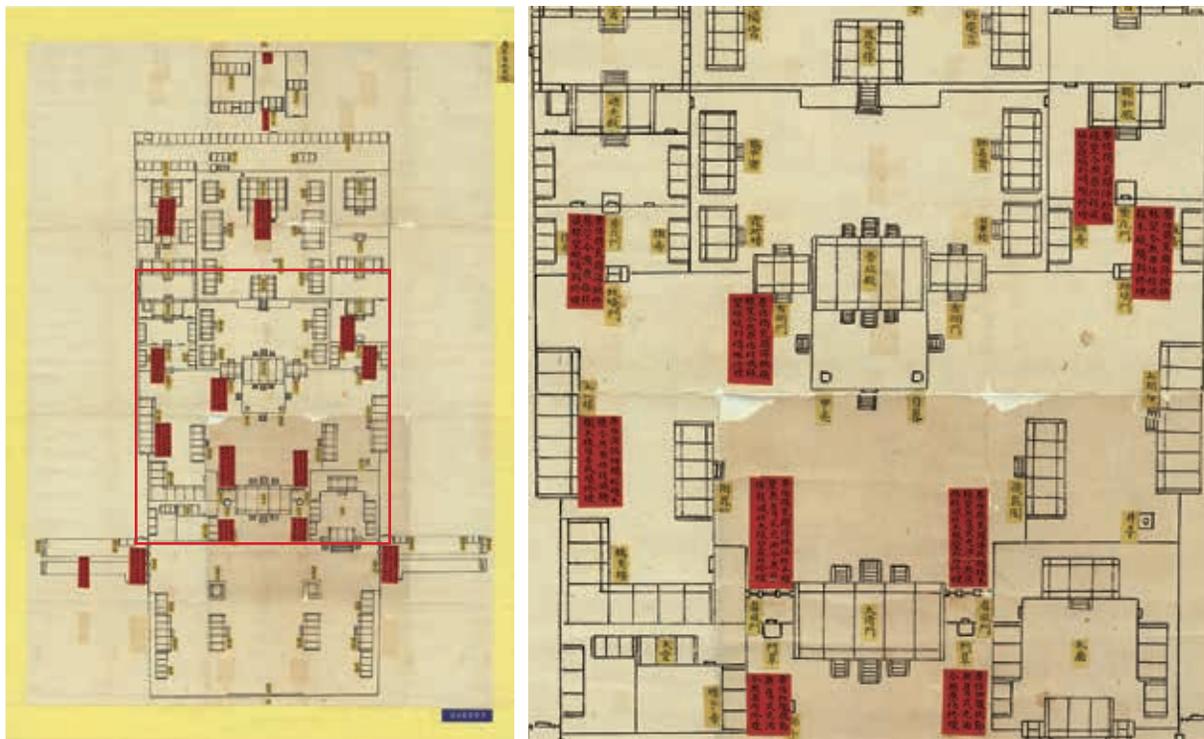
圖5 清 總管內務府大臣伊齡阿奏摺附圖 盛京清寧宮地盤樣 乾隆55年 國立故宮博物院藏 故機 046560

至於進呈圖樣的繪圖貼說，如圖 5〈盛京清寧宮地盤樣〉，是乾隆五十五年（1790）十一月內務府總管伊齡阿（約 1736-1795）查勘清寧

宮繪製的盛京平面圖。清寧宮是清代入關前皇太極（1592-1643，1626-1643 在位）即位後修建，作為帝后起居之處。入關以後，清寧宮成為清帝東巡謁陵時舉行祭神活動重要場所。乾

隆五十五年據奏清寧宮年久失修，每遇大雨多處浸漏，乾隆皇帝遂派伊齡阿前往勘查。經伊齡阿查核發現計十六處亟需維修，並附盛京圖樣，內黃籤標註地名，紅籤標示浸漏損壞地方，以提供皇帝批閱奏摺，掌握動工施作計畫的參考。

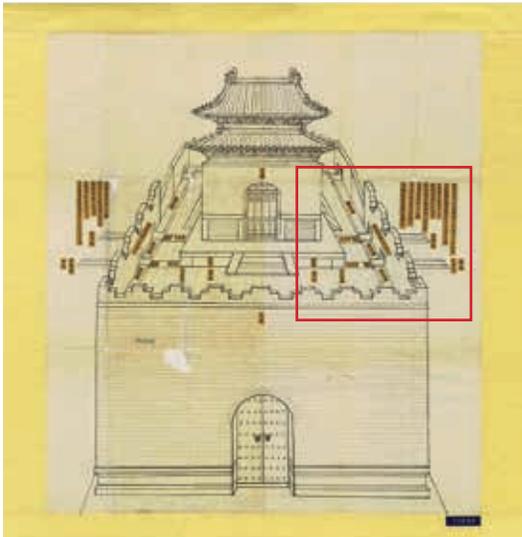
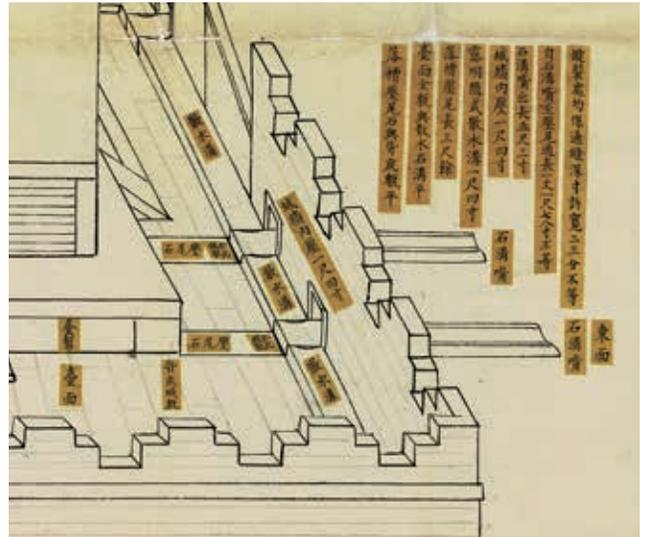
圖 6 清 總管內務府大臣德誠奏摺附圖 泰東陵明樓修繕圖 道光 25 年 國立故宮博物院藏 故機 074052

又如圖6〈泰東陵明樓修繕圖〉，是道光二十五年（1845）總管內務府大臣德誠（?-1850）奏摺附圖。清西陵中的泰陵，是雍正皇帝（1678-1735，1723-1735在位）陵寢；而泰東陵，則是雍正皇帝熹貴妃，乾隆皇帝生母孝聖憲皇后（1692-1777）陵墓，陵內建築是清西陵三座皇后陵中規模最大的一座。泰東陵自建成後屢有修葺，道光二十五年下旨吏部尚書陳官俊（?-1849）赴西陵興辦工程，順道勘查泰東

陵情況，據查發現陵內明樓年久浸漏，道光皇帝隨之下令德誠派員維修。展件中的施工圖樣，應是參與這次修繕的皇家工程師們繪製呈覽，圖中黃色籤條詳細說明浸漏位置與範圍，以便皇帝得以詳細了解情況。

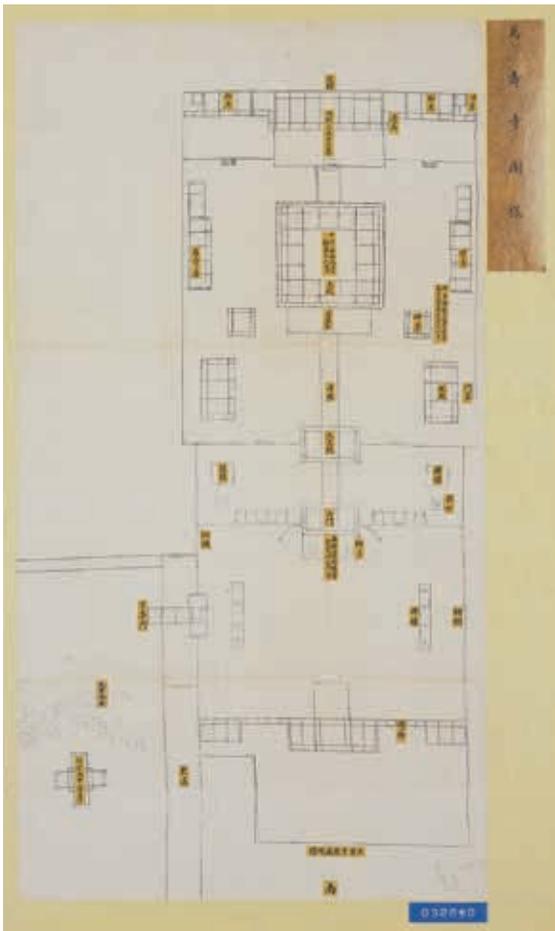
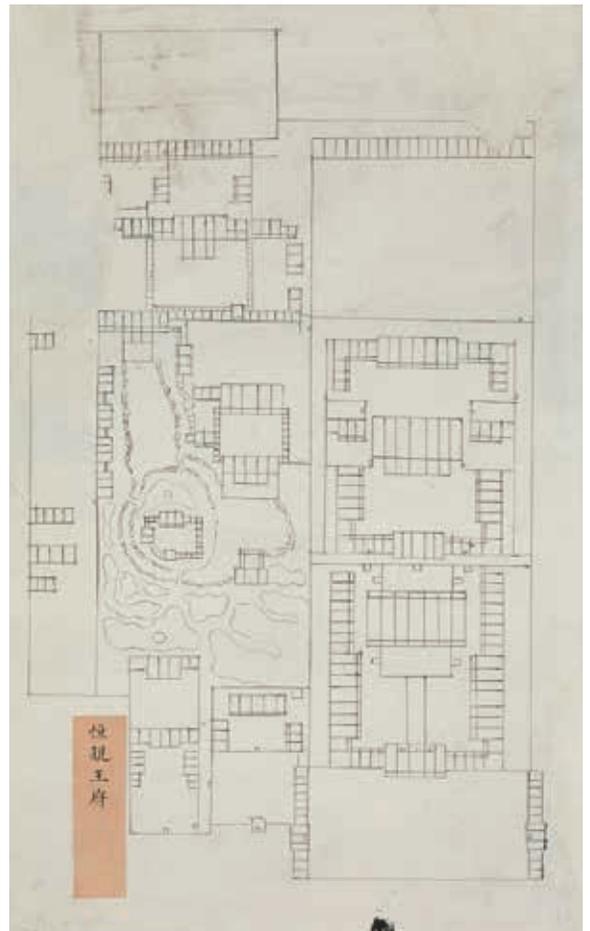
圖 7 清 揚州萬壽寺圖樣 乾隆 48 年 國立故宮博物院藏 故機 033122

地盤圖樣，屬於大家熟知的建築平面圖，包括平面總圖或局部平面圖，此外也有堪輿用地形、地勢圖樣。如圖7〈揚州萬壽寺圖樣〉，

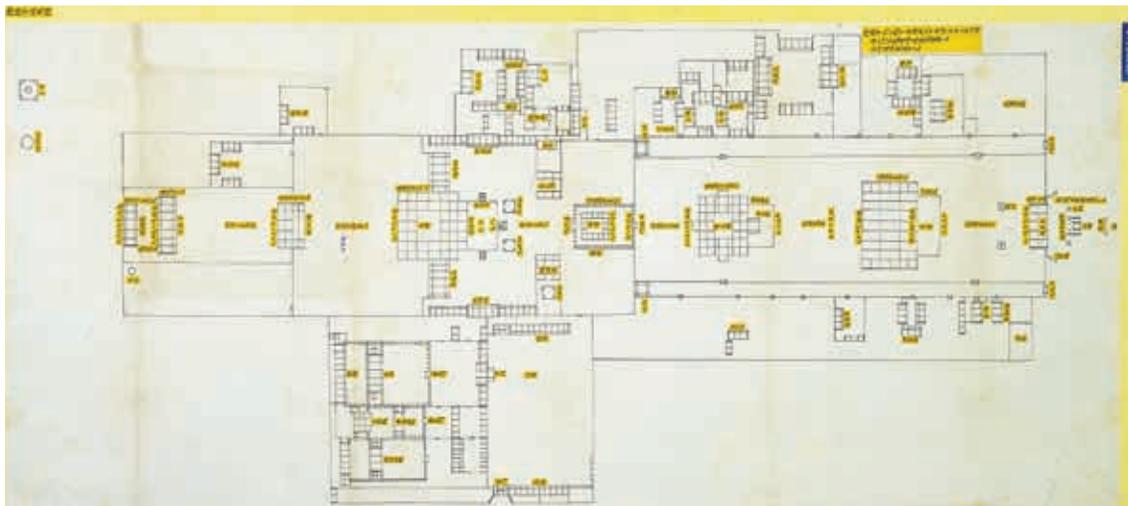
圖9 清 直隸正定府隆興寺大佛寺地盤圖 乾隆44年 國立故宮博物院藏 故機023027 附件二

圖8〈恒親王府圖〉與圖9〈直隸正定府隆興寺大佛寺地盤圖〉屬於建築平面圖；而圖10的〈香山碧雲寺接引山水地盤樣〉、圖11〈清東陵形勢圖〉以及圖12清東陵〈成子峪畫圖〉，則屬於地勢平面圖；至於「掩罩圖」或「門罩圖」，

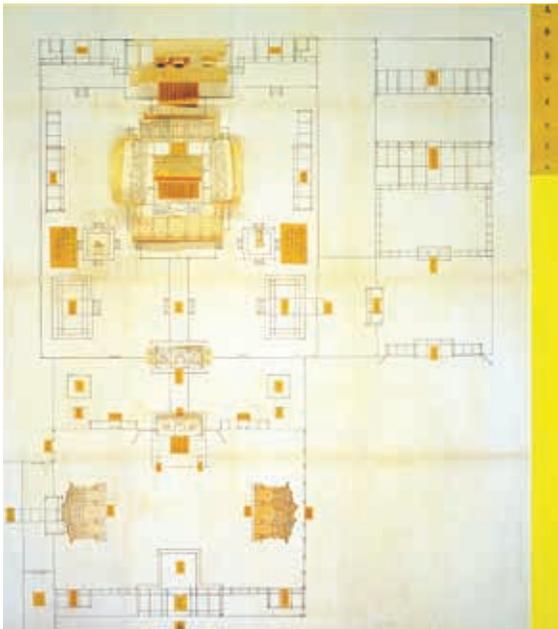
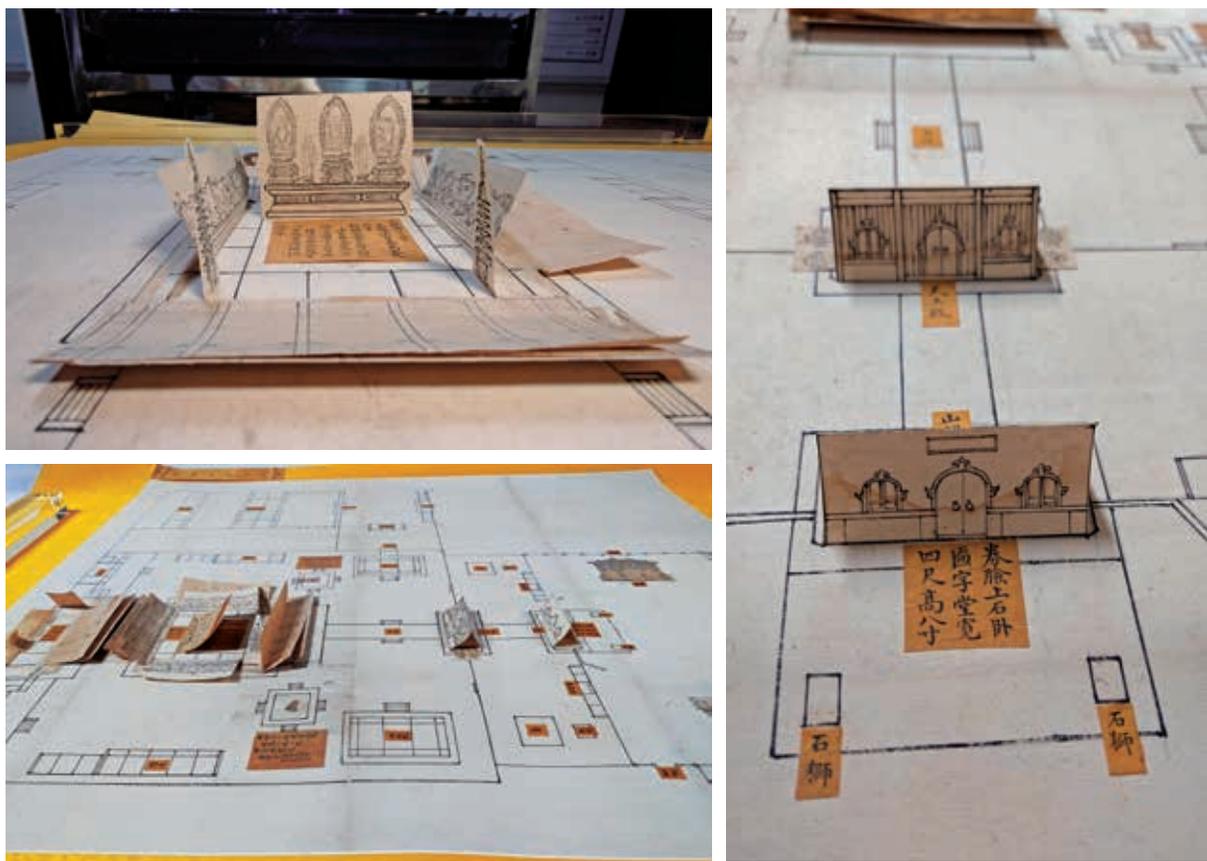
圖 13-1 清 揚州萬壽寺掩罩地盤圖 乾隆 48 年 國立故宮博物院藏 故機 033653 附件三

是一種將平面圖與立體圖結合的製圖手法，例如圖13〈揚州萬壽寺掩罩地盤圖〉與圖14〈布達拉廟大紅臺門罩地盤畫樣〉，略似現今所見的立體賀卡製作設計，頗具趣味。

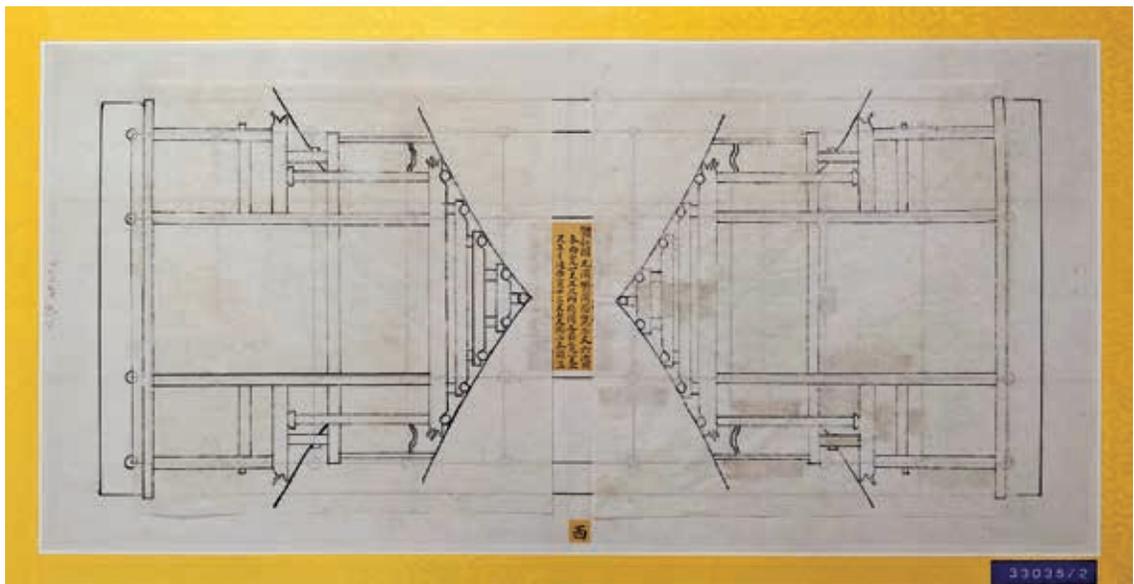
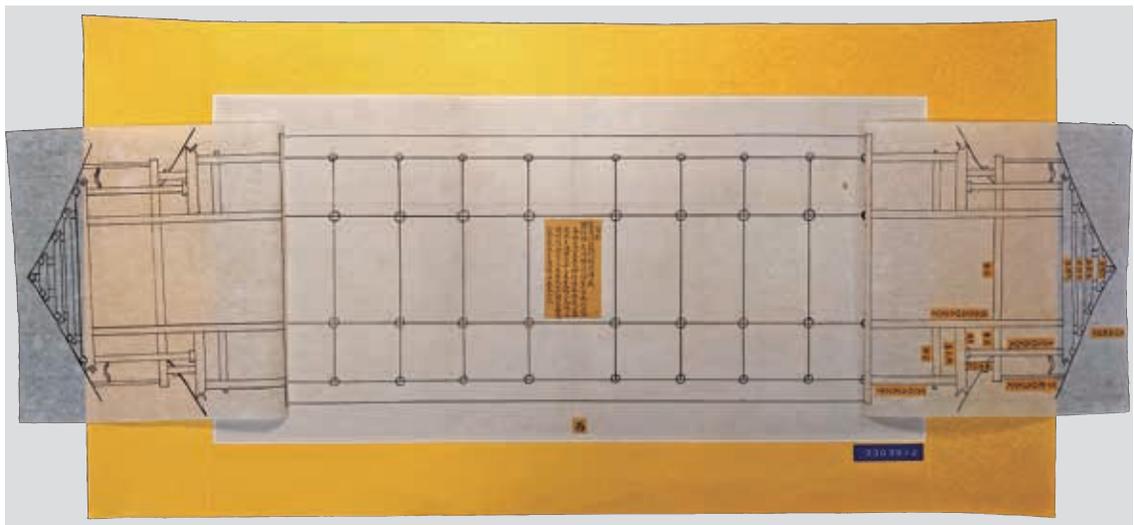
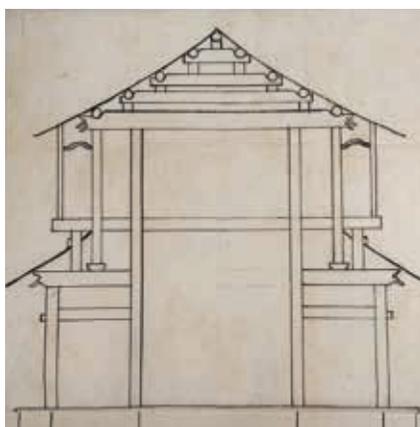
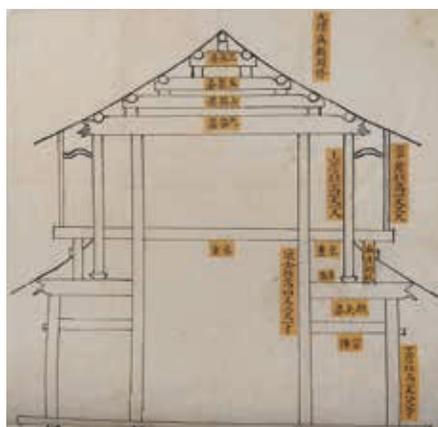
圖 15 (上) 清 弘義閣甃門做法式樣 乾隆 48 年 國立故宮博物院藏 故機 033269 附件二 (中、下) 作者攝

仿照
弘義閣甃門做法補建
體仁閣九間明間面寬二丈六次間
各面寬一丈五尺兩梢間各面寬一丈
尺五寸通面寬十三丈七尺兩山各顯三
間明間面寬二丈五尺二次間各面寬
一丈三尺五寸通遠深五丈二尺

立樣，相當於當代建築設計圖中的正面圖、立面圖或剖面圖。例如圖 15〈弘義閣整門做法式樣〉，是一幅由平面圖與立面圖結合的圖繪，頗近似建築剖視圖。皇帝批閱過程中，透過圖樣了解建築平面空間與樓層結構，深入掌握工程施作各項細節及樑柱尺寸方位。

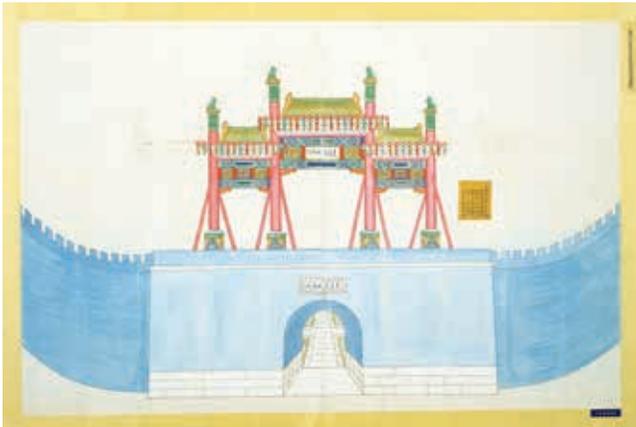
圖 16 清 正陽門箭樓分位成搭懸掛結綵牌樓圖式 光緒 27 年 國立故宮博物院藏 故機 145233

此外如院藏光緒二十七年（1901）繪製的〈正陽門箭樓分位成搭懸掛結綵牌樓圖式〉（圖 16）與〈東直門重檐角樓〉各圖式（圖 17～19），包含外部正面立體圖與內部結構剖面圖呈現。

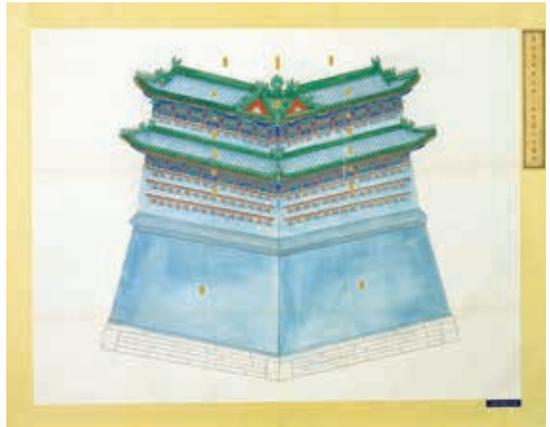
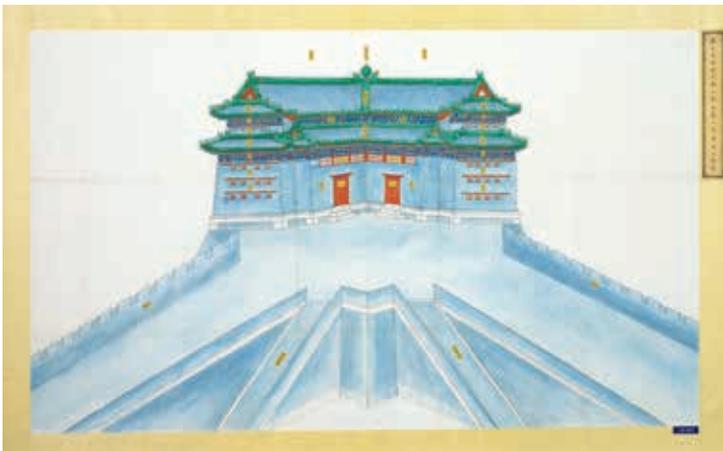
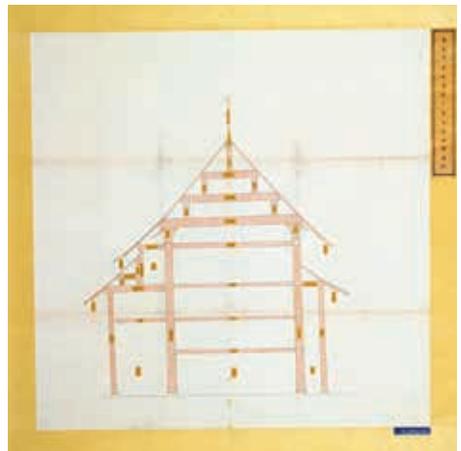
圖 17 清 東直門重檐角樓一座外檐二面圖說 光緒 27 年 國立故宮博物院藏 故機 152088 附件四

圖 18 清 東直門重檐角樓一座內檐二面並兩山圖說 光緒 27 年 國立故宮博物院藏 故機 152088 附件一

圖 19 清 東直門重檐角樓一座大木山樣圖說 光緒 27 年 國立故宮博物院藏 故機 152088 附件二

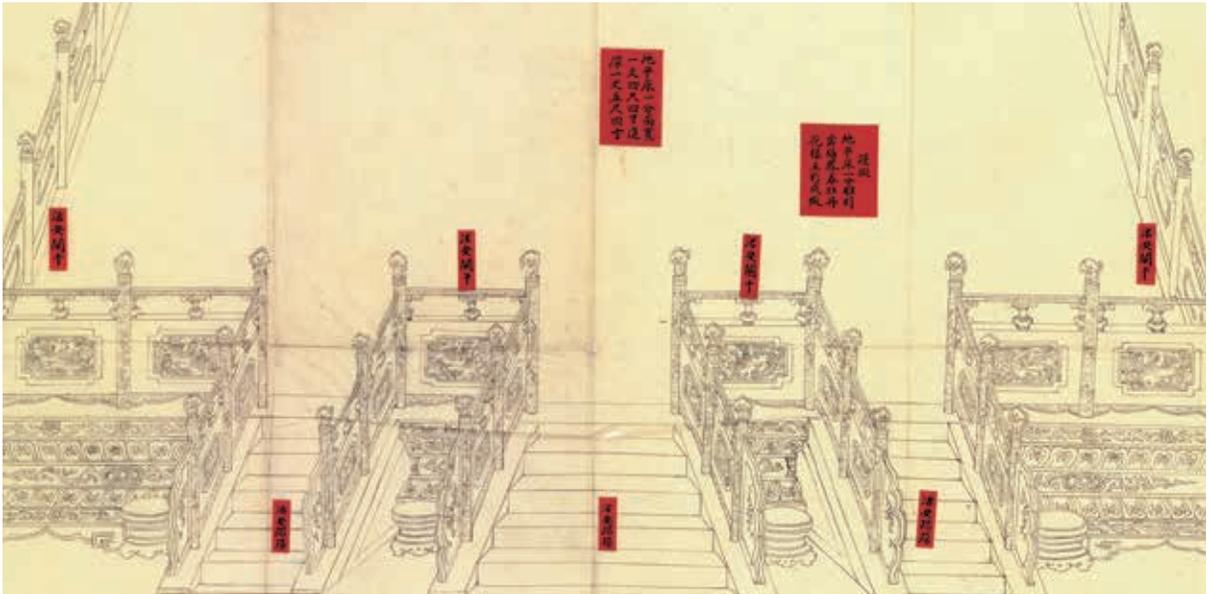
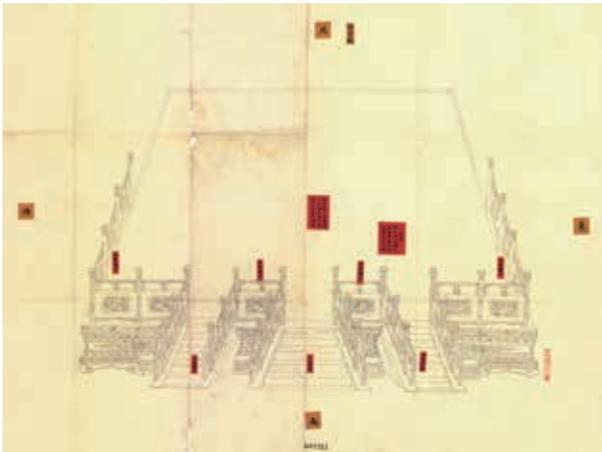
圖 22-1 清 雷思起 排雲殿雕刻欄杆地平床圖樣 國立臺灣大學圖書館典藏 ntul_0607211

展件即包含當時排雲殿相關的室內裝潢圖，計有排雲殿地平床圖樣（圖 22-1）、寶座圖樣、鳳扇圖，圖上黃色籤條標示位置，紅色籤條則用以說明空間尺寸與裝潢計劃。如圖 22-2 標記出「地平床一分，面寬一丈四尺四寸，進深一丈五尺四寸。」依一丈為 10 尺，一尺為 10 寸，一尺約合 33 公分計算，換算得排雲殿地平床面積為約 24 平方公尺，空間並不大。此外，對於殿內地平床設計，欄杆擬採用雲福鳳春牡丹等花樣雕刻，且與踏蹠（樓梯）均採活

動式安設。整體而言，基本上提供我們掌握到殿中裝潢的空間格局與設計方案。

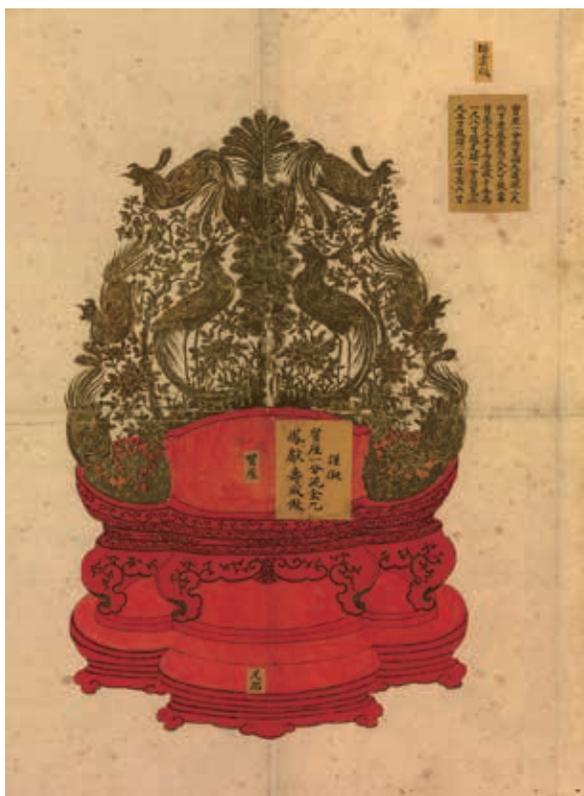
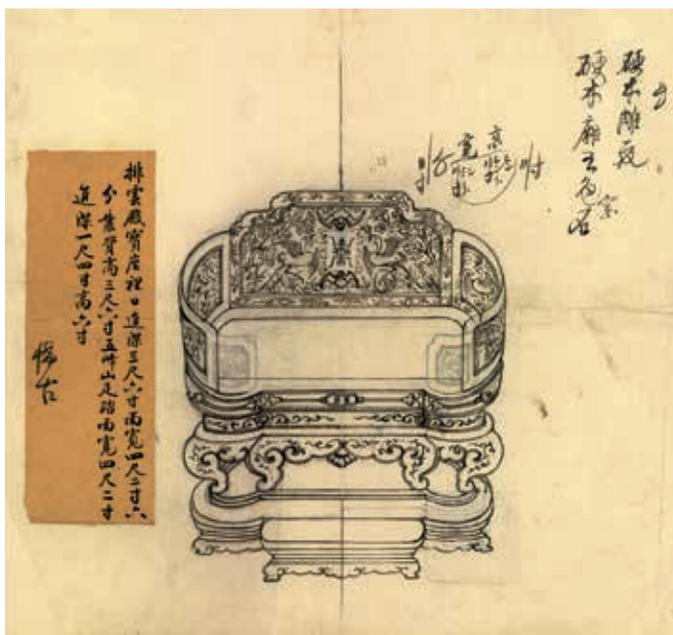
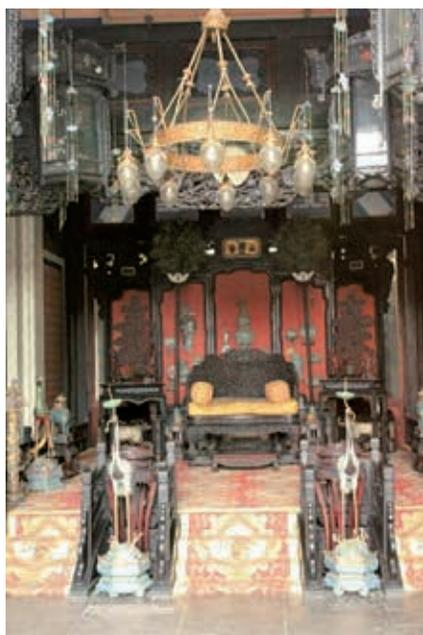
又如殿內的寶座圖，樣式雷圖檔中現存兩張設計式樣（圖 23、24），假如比對一幅網路上拍攝排雲殿內的寶座擺設（圖 25），我們立即了解到，當年寶座設計圖送到慈禧太后手裡後，最後採用了相對雅緻但略較傳統的款式。再仔細閱讀圖文內提供的資訊，除發現款式選定，寶座把手尺寸的改正，也反映設計逐步修正的痕跡。

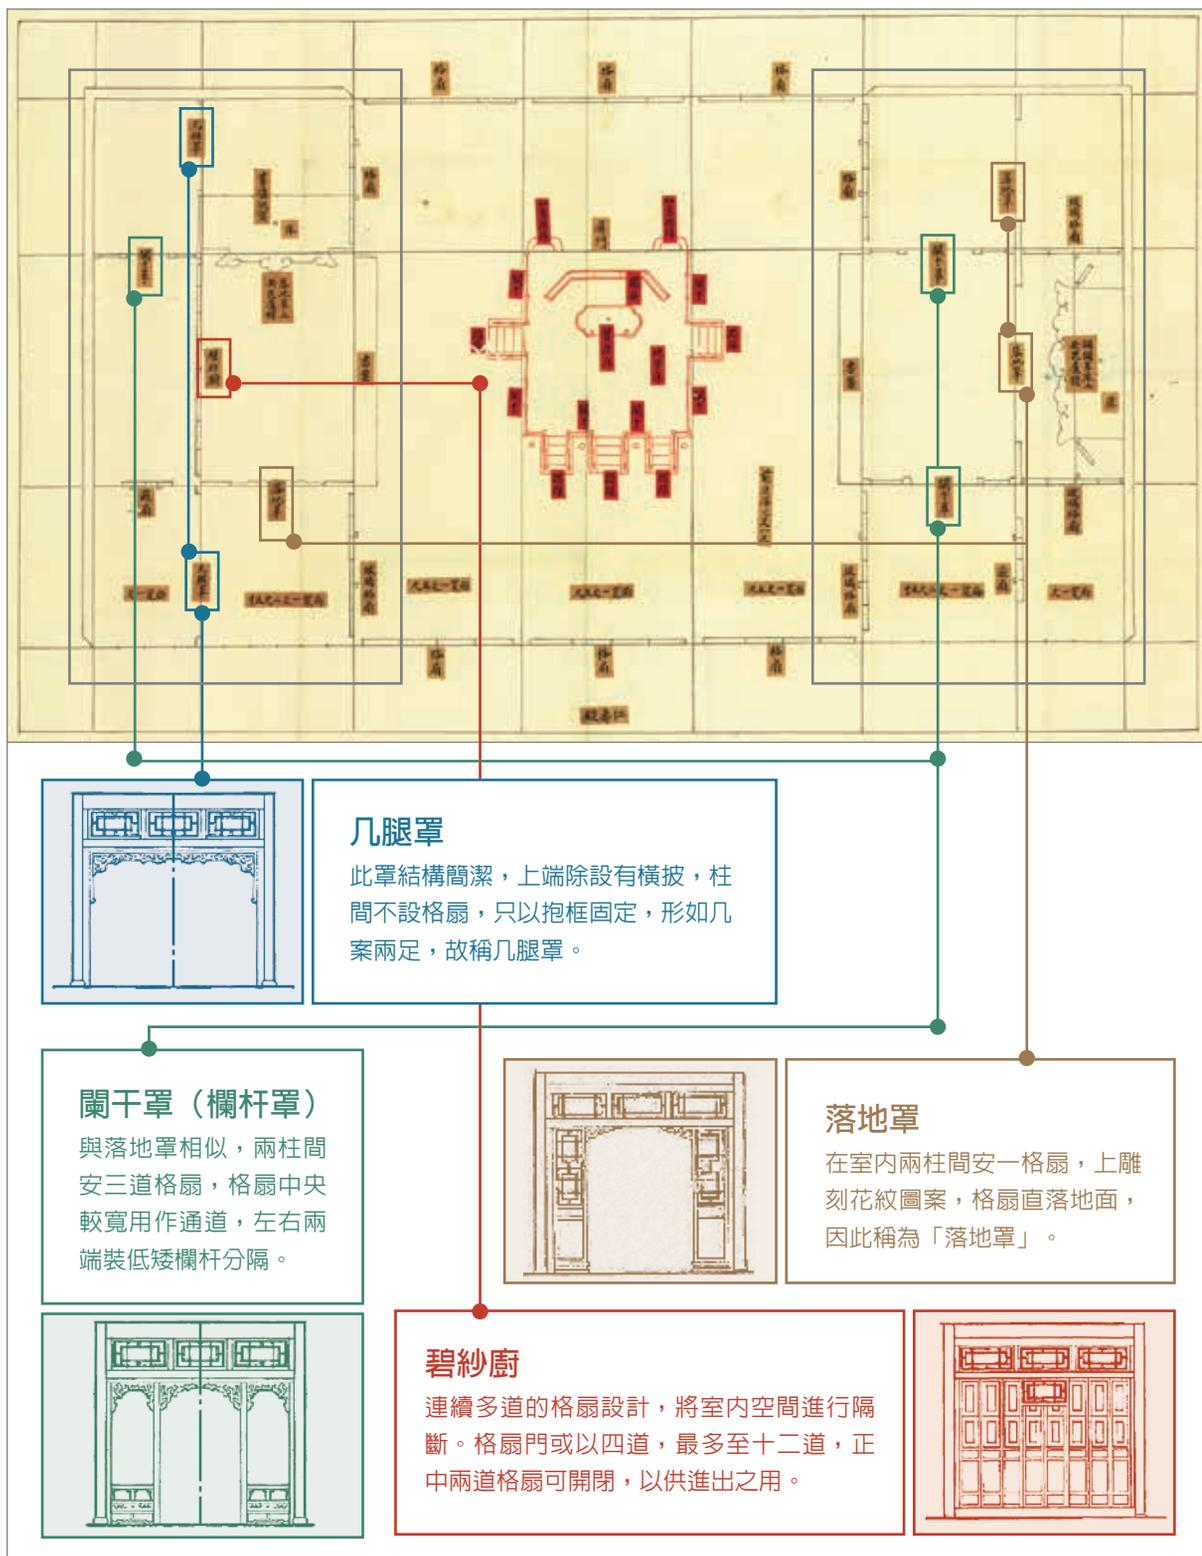
圖 26 清 雷思起 頤和園仁壽殿內圍屏寶座地平床圖樣 國立臺灣大學圖書館典藏 ntu_0607212

頤和園的仁壽殿情況也頗相類同，先繪製出室內空間平面圖，圖中標記各空間間隔，面寬進深尺寸，以及內部布置規劃等。（圖 26）此殿乾隆年間稱「勤政殿」，光緒十二年修建完成後改稱「仁壽殿」。樣式雷平面圖上，殿中央地平床及其通道以紅色黏籤標示，如寶座、圍屏，欄杆與

踏蹠；再外圍則以黃色籤條標示，每一空間細部間隔，如通往室外的格扇門窗，內部的玻璃格扇、書案、碧紗廚、落地罩、几腿罩、欄杆罩等分隔布置，這些室內隔罩的運用，有效地美化室內環境，並增加視覺穿透效果。

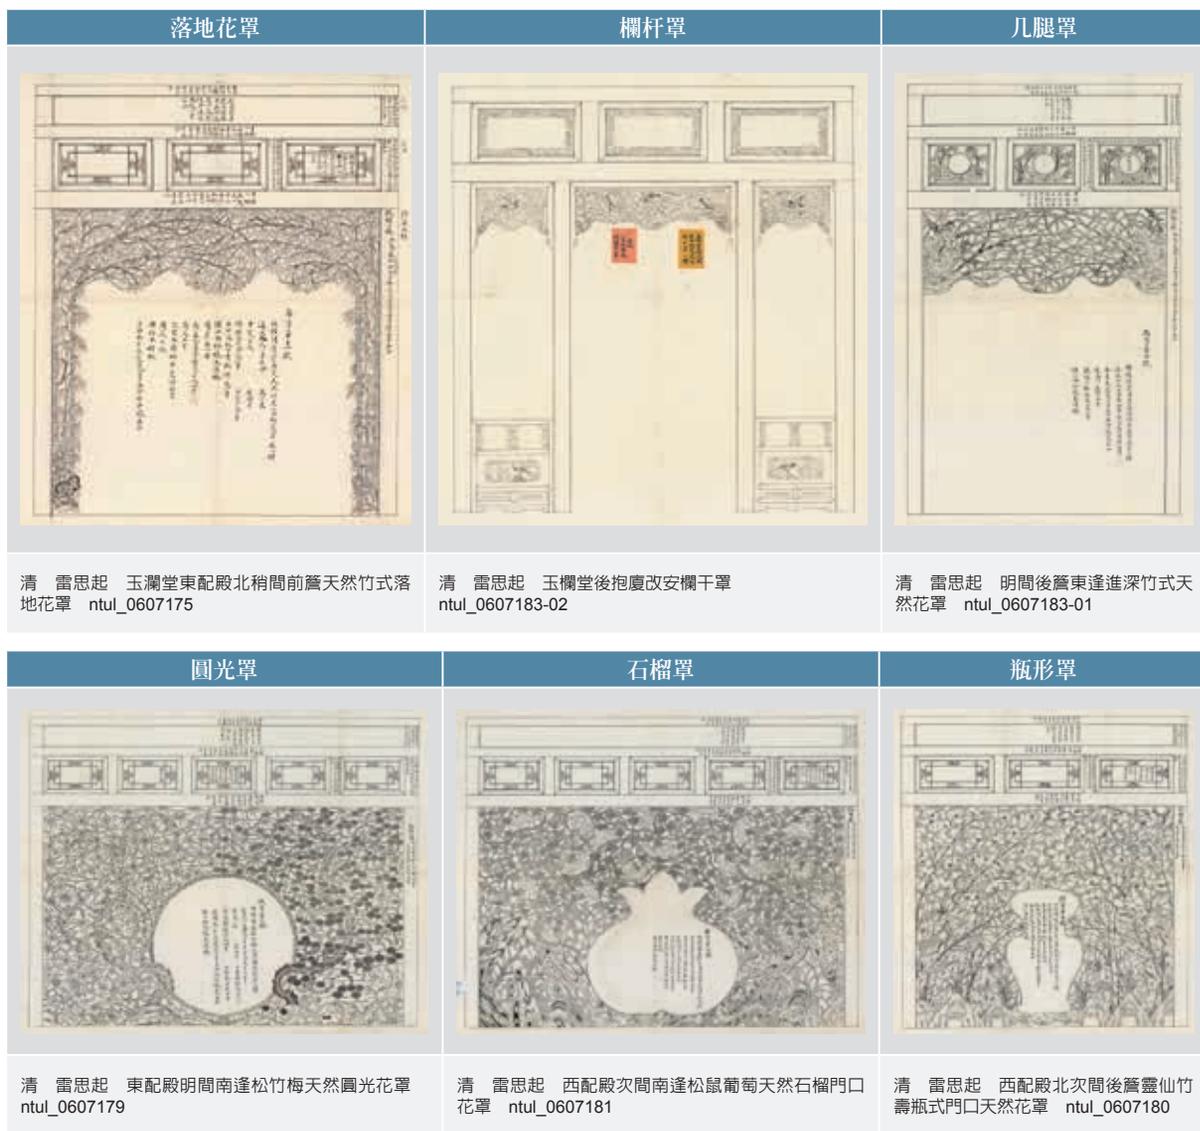
圖 27 玉瀾堂各式隔罩樣式圖 國立臺灣大學圖書館典藏

堂前有東配殿「霞芬館」，西側「藕香榭」，光緒十八年（1892）重建完成。選件樣式雷玉瀾堂裝潢設計圖樣，繪圖精美，畫工細緻，且花樣多門，主要包括玉瀾堂及其東、西配殿各室間隔設計，茲整理如圖 27。

上開各式隔罩，除玉瀾堂後抱廈欄杆罩圖樣上貼有黃紅籤條外，餘均直接將尺寸規格端

寫圖內。筆者另參照有關傳統建築史室內裝潢隔罩細部結構，整理各部分名稱如圖 28。
