細說〈西清續鑑鏡匣〉修護

高宜君

二〇一〇年年底本院入藏〈西清續鑑鏡匣〉十件，由於狀況不佳，典藏單位認為需將此批鏡匣先行送修，再入庫收藏。由此，筆者得以從這十件鏡匣修護及揭裱過程中，近距離觀察當時清宮製作鏡匣之工藝技法與巧思，並藉此探討修護鏡匣所用的材料與技術。

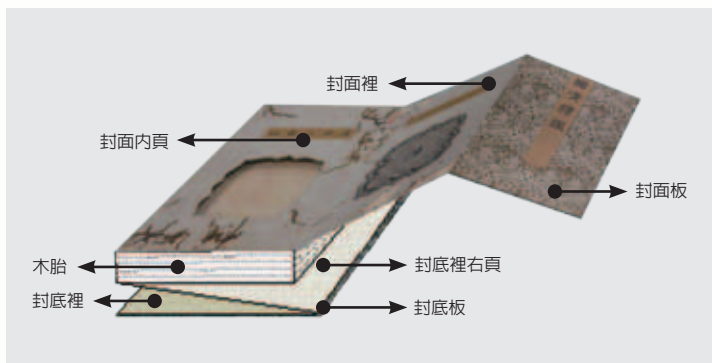
鏡匣長四四·三公分、寬三一·一公分、高五公分，功能為收納銅鏡之保護盒。工匠製作時，特意模仿書畫冊頁的格式，而非一般常見錦囊盒製作之工藝技法，外觀設計上不僅看似為書畫冊頁，翻閱後的收藏呈現方式也與冊頁融為一體。鏡匣的結構組成，由上至下可分為封面板、封面裡頁、木胎、封底裡頁、封底

板。(圖一)鏡匣上下以雙龍戲珠紋錦布包覆封面木板，內部裝載銅鏡之木胎也是依著銅鏡外形及其配件量身挖製深槽。銅鏡鏡面朝上置放於木胎槽洞中，配件尚有紫檀木製成之圓木托、黃錦軟墊，物件與物件之間層層相疊，厚度完全不超過五公分，緊密置入依銅鏡大小所挖製之槽洞中，工藝技術實為細膩。為了更清楚記錄藏

圖一 鏡匣結構示意圖 鏡匣長44.5公分 寬31.2公分 高5公分

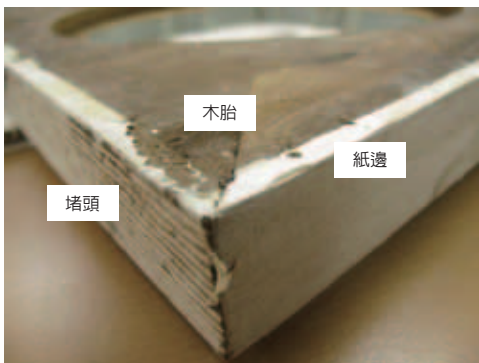
圖二 鏡匣木胎結構圖

鏡狀況，在封面裡頁以等比大小繪出銅鏡鏡背畫像，繪製程序先以墨線繪形，再以顏料填彩方式描繪銅鏡圖像，最後在題簽上對銅鏡狀況進行描述。冊頁為左右翻閱之蝴蝶裝形式，製匣者為了使鏡匣外觀更像書畫冊頁，在鏡匣上、下、左側邊都以宣紙堆疊製成約〇·五公分紙邊來包覆，右邊則是以木頭邊(堵頭)刻劃出似書頁層層相疊之肌理。(圖二)在封面及封底板與木胎之間以冊頁來做連結，如不打開仔細觀看還真以為是部古書，前人巧思處處可見。

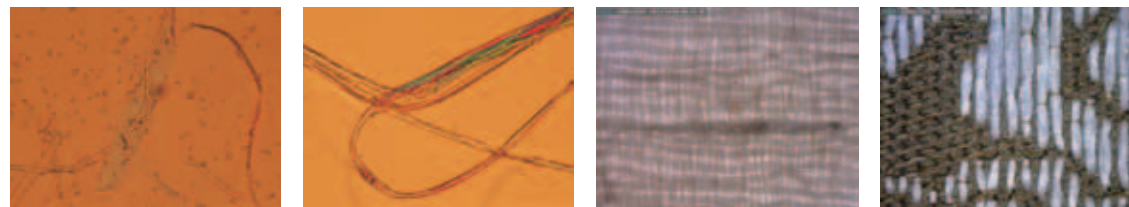
珠紋錦，以實體顯微鏡觀察為二色織物。(圖三)裝裱所用鑲料由於料子薄、經緯交織過於稀疏，因此無法準確辨識紋樣，僅能確定為斜紋提花單色綾。(圖四)另外，鏡匣所使用之織品纖維與蠶絲纖維於偏光顯微鏡下觀察時，皆同樣呈現七彩折射現象，亦即光線射到纖維凹凸表面，所產生漫反射之型態相似，顯示鏡匣所使用的織品應為蠶絲所製。(圖五)

封面、封底裡頁由多層紙層加托加厚而成。取少量揭除後背紙，經加水震盪法進行解纖維動作，覆背紙纖維於偏光顯微鏡下觀察多為禾本科纖維，如：竹、稻、麥稈等的成份，即為短纖維較多之手工紙。(圖六)

圖三 實體顯微鏡下放大50倍之錦布，可見經緯為兩種顏色交織。圖四 實體顯微鏡放大50倍之綾布，經緯編織型態。圖五 偏光顯微鏡下放大500倍裝裱鏡料用綾布，呈現七彩折射現象。圖六 偏光顯微鏡下放大500倍之紋孔導管型態

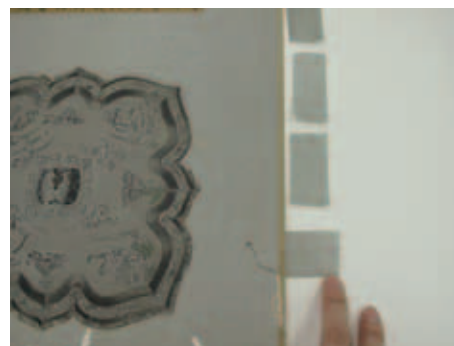
圖十九 製作顏料試片

微差異為修復準則，來著手進行補洞的工作。鏡匣上下裡頁所使用之綾布經緯密度約五五×七九根，經多方選材、試驗、比較後決定使用厚度、質感相當之紗絹(湖州雲鶴雙林綾絹有限公司)經緯密度約五三×四八根進行γ射線七百格雷(KGy)老化作為補絹。(圖十八)補絹以楮皮紙暫時加固依鏡匣綾布顏色染色，染色標準是以尚未揭除背紙之綾布顏色為基準，製作顏料試片。(圖十九)鏡匣上下裡頁劣化狀況不一，經模擬修復實驗、測試後，以完全揭除覆背紙後補絹的方式來進行修復。首先將表面綾布及鏡圖先行暫時加固，以保留在揭取過程中綾布及圖像的完整性，接著正面朝下四周固定於透明壓克力板上，晾乾、繃平。完成以上動作後，再以乾揭方式分區域逐層將背紙層揭除，直到最後綾布層。(圖二十)將顏色、質感相當之劣化絹覆蓋於綾布層之蟲蛀孔洞上，再以鉛筆線勾勒出孔洞形狀。接著，將裁切下來之補絹塗上甲基纖維素後，鑲嵌於蟲蛀孔洞

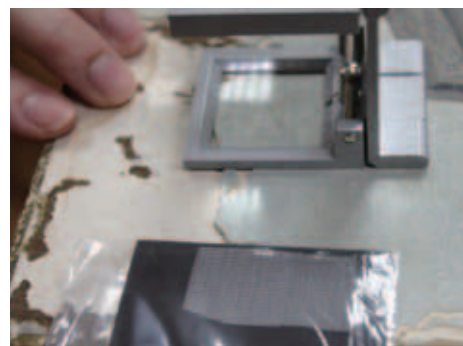
圖十八 在2.7cm²放大鏡下，觀察原有綾布之經緯線組織，以決定選擇適當補絹。

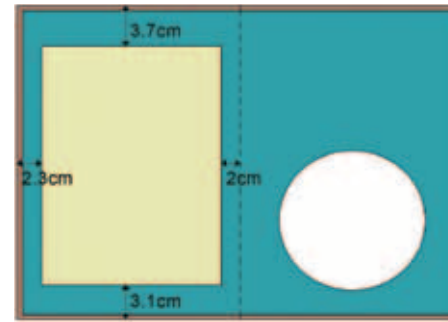
圖二十四 〈西清續鑑(乙編)鏡匣〉之格式

現，鏡匣雖仿造書畫冊頁形式來製作，但由於屬於盛裝銅鏡之保護盒，其格式上也略有不同。一般而言書畫冊頁畫心位置較靠近中折線，也就是說畫心位置偏右(圖二十三)，而鏡匣封底裡頁畫心部份則位於左頁中間(圖二十四)。冊頁鑲貼時，先製作型板定位畫心後裁切(圖二十五)，再將畫心與嵌身部分以約〇·五公分左右之楮皮紙條加固(圖二十六)，此法可控制裝裱材料遇水膨脹無法準確鑲嵌的問題。冊頁鑲貼畫心、補洞、加固後還需加厚其厚度，冊頁尺寸大者至少需十層紙層厚度，在此則依照原來修護前厚度〇·六八公厘為準則，用宣紙加厚，最後四周鑲貼上咖啡色邊條，整個形式才算完整。

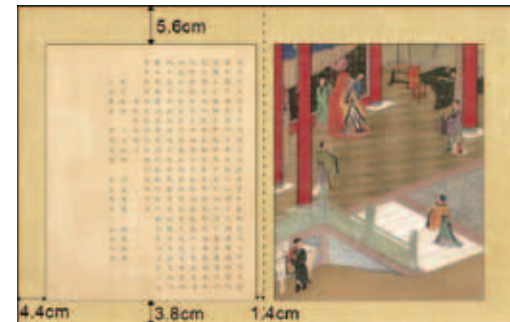
圖二十三 〈清 陳士倌聖明王善端錄(唐虞夏商周)冊〉書畫冊頁之格式

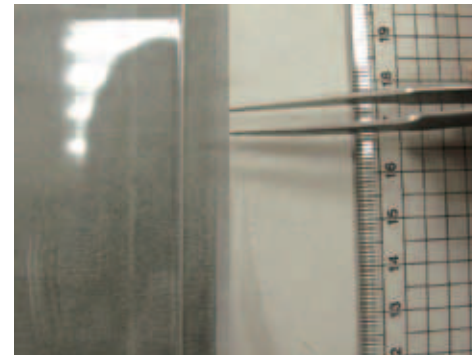
圖二十六 以0.5公分薄楮皮紙固定畫心與嵌身

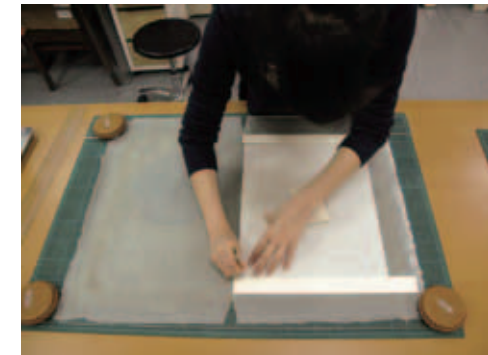
圖二十五 製作型板，冊頁挖鑲畫心。
