院藏〈得勝圖〉卷局部修護紀實

■ 郭倉妙

國立故宮博物院院藏〈得勝圖〉卷是道光年間（1821-1850）所刻製的十幅版畫套圖，並將這系列套圖以手卷形式裝裱收藏，主題描繪清朝平定張格爾（1790-1828）於新疆叛亂的一系列戰役。此藏品原訂110年下旬於南部院區「遠方的戰爭——清宮銅版戰圖特展」中展出，配合展陳，故規劃至本院書畫修復室修繕維護，以利展示。

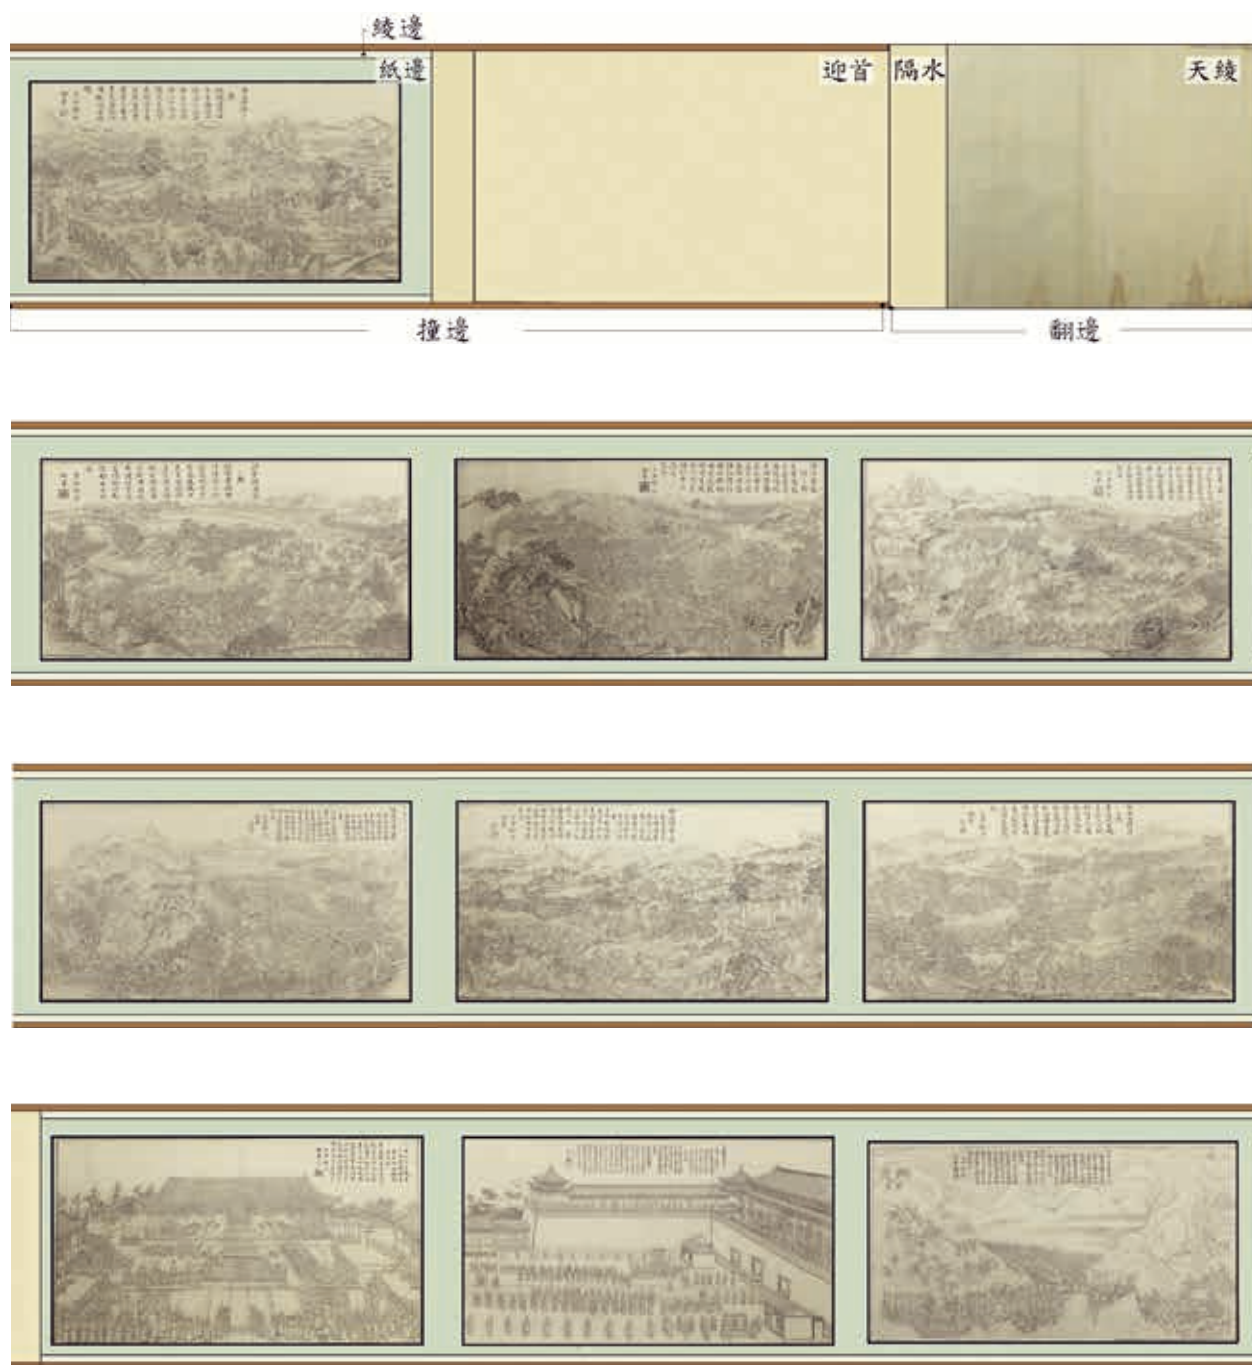
圖1 清〈得勝圖〉卷裝樣示與部位示意圖 作者製圖

觀察手卷的保存狀況，發現傷損較嚴重的是包首、天綾與撞邊，推測為捲收狀態下，外

層與側邊受外力影響，常產生磨損、斷裂、缺失等劣化狀況。相較手卷外層與側邊的多處傷損，畫心本幅的保存狀況良好，顯示書畫本幅的裝裱材料除裝飾美化效果外，還能具體發揮保護畫心作用。

中後段邊緣的撞邊紙。（見圖 1 示意圖）而此卷撞邊使用深褐色紙，推測曾於染色加工時，添加動物膠或是明礬固色，使撞邊紙斷裂和缺損的情況加劇。（圖 10）

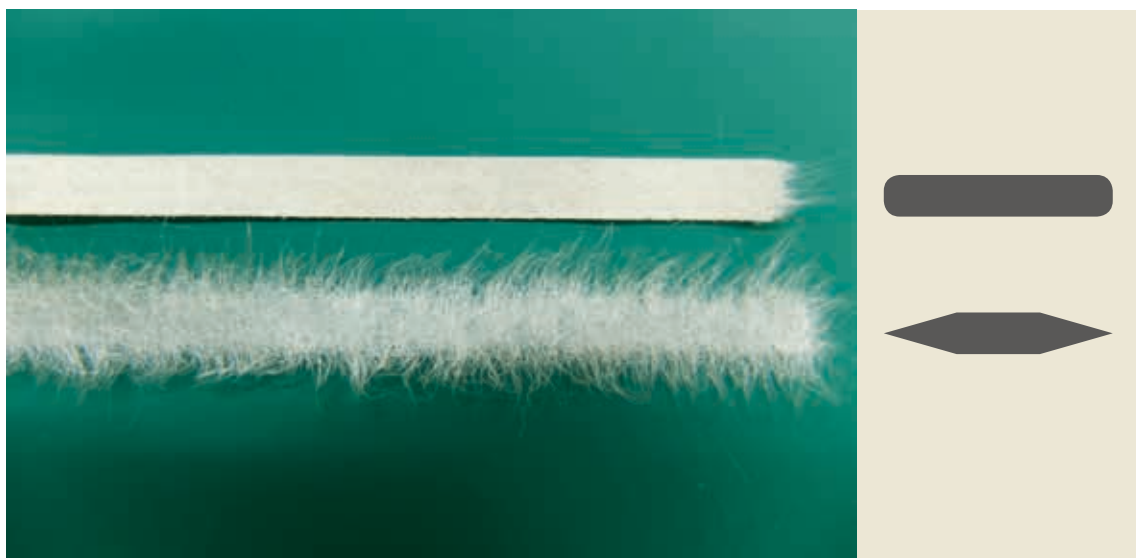
圖14 毛邊與切邊頂條及其剖面圖 作者製圖

首先製作加強斷裂處的毛邊頂條。修復常用的頂條紙可分為「毛邊」與「切邊」兩種，

使用筆沾水在楮皮紙上畫線，再沿水線將紙撕成條狀，稱為「毛邊頂條紙」。毛邊頂條的邊緣具備如羽毛般的紙纖維，從剖面圖觀察邊緣形成緩和的斜坡，與切邊頂條的銳利邊緣形成對比。（圖14）要將斷裂處疊合，在其背面黏貼前述的毛邊頂條（圖15），如此則縫合斷裂處而且不影響正面視覺觀感。經修補後，又能避免裂痕持續往內延伸。
