增其形采—— 乾隆年間臺灣府城萬壽宮之建設

■ 蔡承豪

「萬壽宮」為地方指標官方儀典場域，乾隆中葉，先有臺灣知府蔣允焄於城內興築規模宏偉的臺郡萬壽宮，後任的知府蔣元樞（1739-1781）更繼之戮力增其形采。國立故宮博物院藏清乾隆年間〈萬壽宮圖〉及〈恭修萬壽宮圖說〉，即分別以圖文見證了萬壽宮雕梁畫棟的壯肅風貌及修建經緯，更可與仍存於臺南的碑記及建築構件遙相對照。（圖 1、2）

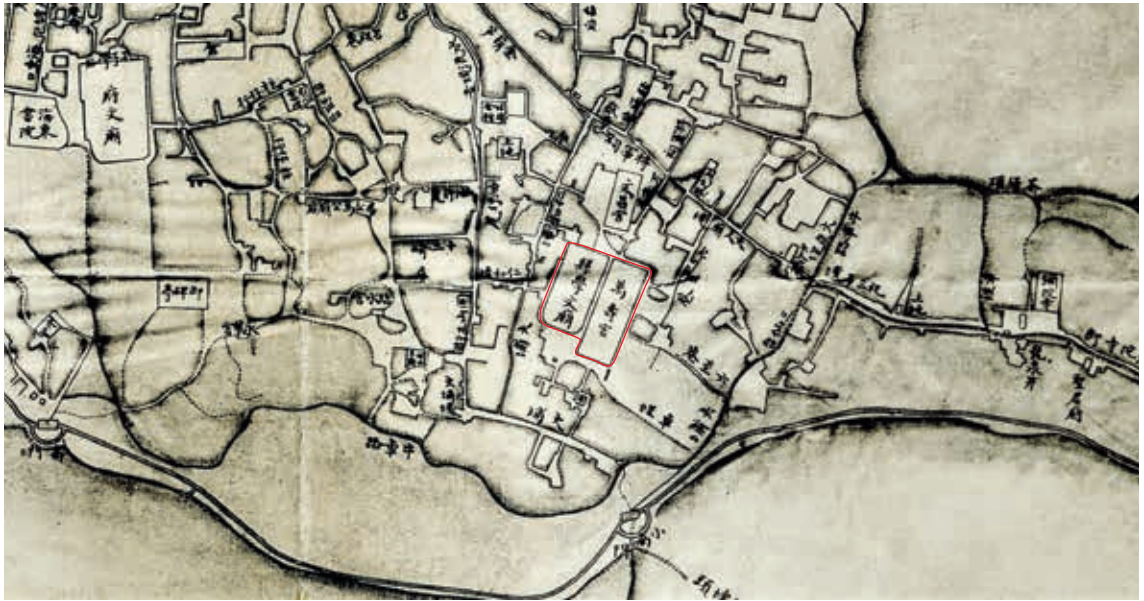
圖7 臺灣府城街道全圖 取自于雅樂 (Camille Imbault-Huart) , *L'île Formose: histoire et description* (臺灣島之歷史與地誌), 臺北: 南天書局, 1995: 1893原刊。
從晚清的府城街道圖中, 可見萬壽宮與臺灣縣學係為緊鄰關係, 並同為南向。

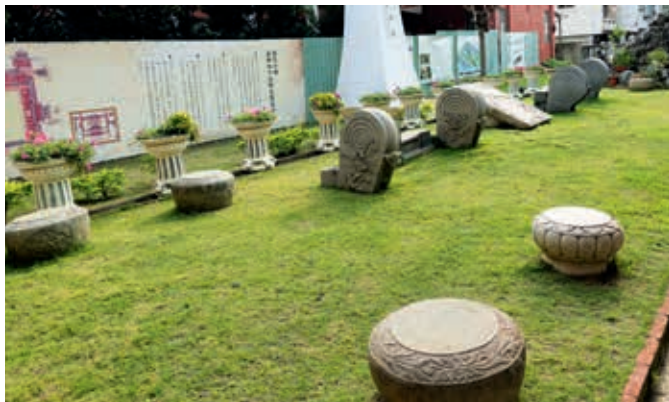
圖9 司法博物館（原臺南地方法院）內現存臺灣府城萬壽宮建築構件 余玉琦攝

增潤的成果為何？由於歷經了改朝換代及用途的變更，現在已經無法見到蔣元樞所整修的萬壽宮樣貌，但仍有多個方式可以遙想其風貌。第一是透過蔣元樞的《臺郡各建築圖說》圖冊中的圖與記。第二為出土自原址、現存於臺南大南門外旁碑林中的〈萬壽宮圖碑〉。第三則是被移至現在司法博物館內，因民國九十九年（2010）臺南地方法院舊宿舍區進行綠化工程時，所挖出的萬壽宮之花崗岩御路、石鼓和柱礎等構件實物。（圖9）

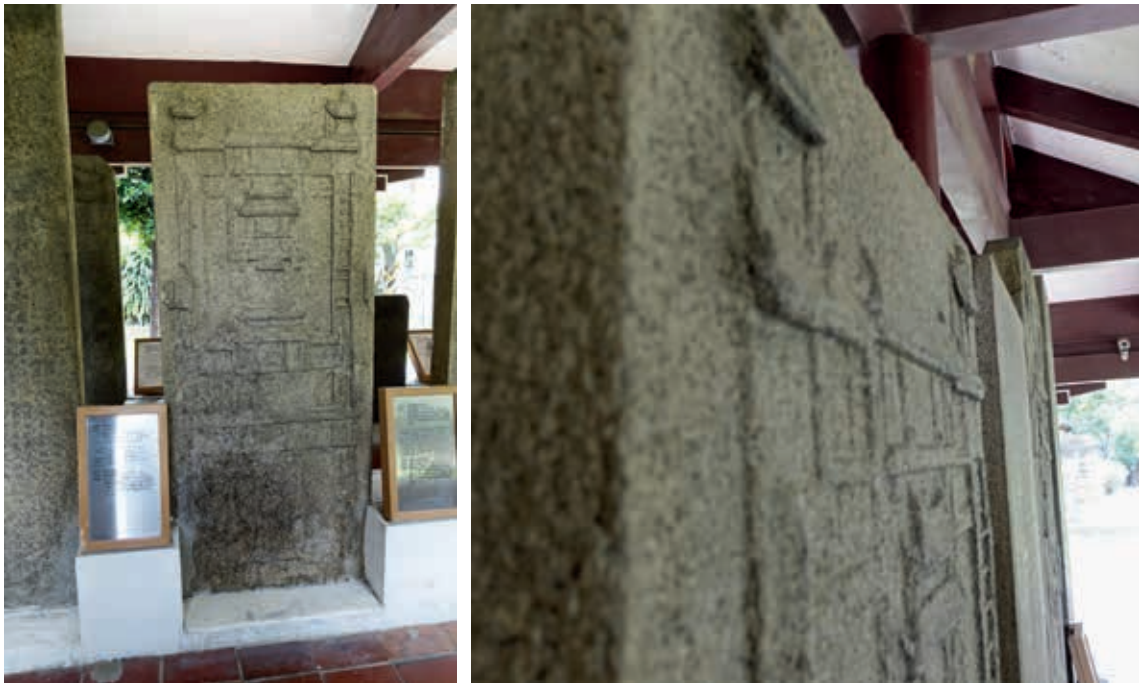
圖 10 現存於臺南大南門旁南門公園碑林內的萬壽宮圖碑 余玉琦攝

而蔣廷錫擅長花鳥，曾繪有《塞外花卉》七十種，蔣溥亦有〈御製塞山詠霧詩意〉卷等作品。或受到家學淵源影響，蔣元樞也將在臺灣推動或執行的建設成果，以設色圖繪方式，製成《重修臺郡各建築圖說》冊頁，作為在臺宦途事蹟的紀錄。典藏於國立故宮博物院者，計有圖三十九幅、圖說四十幅（內含一幅記），當中也包括了萬壽宮的圖、記。雖然高近兩公尺、長方體縱向的〈萬壽宮圖碑〉，其正面陽刻有萬壽宮建築圖，比例較接近狹長型的萬壽宮樣貌，並提供了乾隆四十二年（1777）二月

的明確落成立碑時程，但歷經風化，部分建築風貌已略難辨識。（圖 10）而蔣元樞的〈萬壽宮圖〉由於是彩繪，即便爲了配合冊頁形式以致尺幅較小（寬 41.5 公分，高 33 公分），在部分細節上反而更能清楚呈現，並可資與圖碑及現存殘件對照。

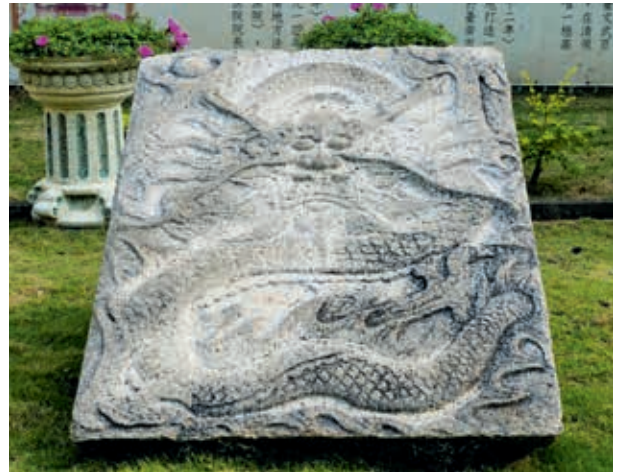
圖12 司法博物館（原臺南地方法院）內現存之萬壽宮御路浮雕 余玉琦攝

棟，為六柱五開間屋宇式殿堂。廡殿彩繪重檐，屋脊上飾有雙龍搶珠，飛簷上並有各式。而祝聖殿大門左右大柱，則盤有蟠龍，氣勢雄偉。殿旁並有迴廊供通行之用。基臺中央則為御路，又稱龍陛或螭陛，位於宮殿中軸線上，有大面騰龍圖案浮雕，此構件現今仍存。（圖 12）一般多為石質原色，蔣元樞或為特別強調係其增建，並增顯天子威望，故亦特別上色。東西兩臺則供文武兩邊排列參拜之用，欄杆特使用雲頭欄牆望柱，或搭配龍的意向以顯乘雲之勢。而上述莊重的柱上蟠龍、御路浮雕、豐富的雲頭柱……等，皆是蔣元樞增建的成果，足見其在這作主殿上的用心。（圖 13）

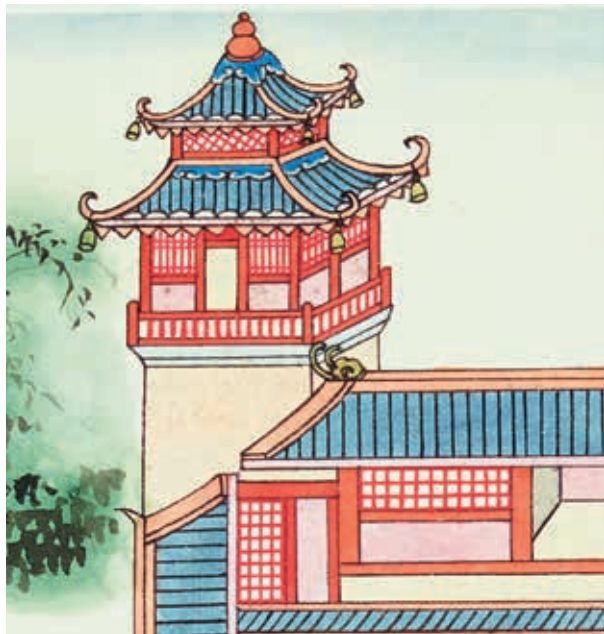
圖 15 萬壽宮之左右角樓

在萬壽宮的左右後端，則有角樓，可做警戒，亦可遠眺觀景，並凸顯建築的高度。角樓採四角鑽尖重檐頂，有三扇明間，並裝飾以葫蘆頂、檐鈴等。這些裝飾係為蔣元樞所增加，明間也有改建，顯示出其規劃的細節。（圖 15）

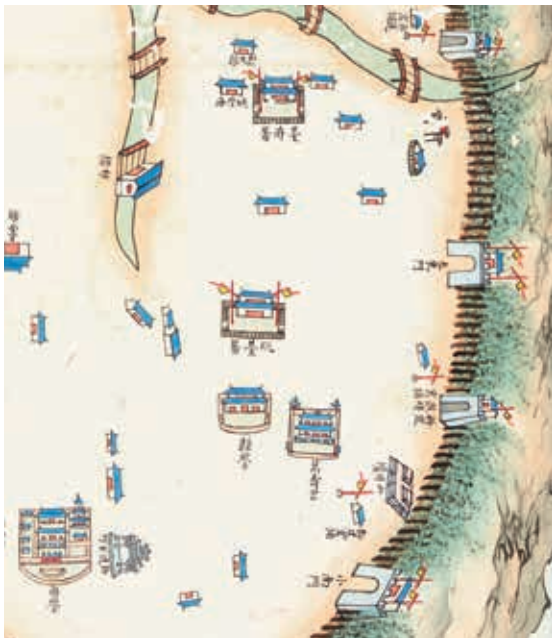
圖16 清 乾隆 蔣元樞《重修臺郡各建築圖說》冊 臺灣郡城圖局部 國立故宮博物院藏 平圖020971
萬壽宮與縣學之相對位置。兩者皆為蔣元樞所重修之建設。

在萬壽宮建築的右側圍牆外，係以竹木、民居等裝飾，並無明顯指涉，但左側則繪有一個同是規制整齊的建築。比照《重修臺郡各建築圖說》的第一開〈臺灣郡城圖〉（圖 16），以及同時期的臺灣府城圖，可知在萬壽宮旁者為臺灣縣學。該設施同為蔣元樞任內督同兩位臺灣知縣所修建，亦是蔣的重要政績之一，他並留有〈重建臺灣縣學圖〉及圖說紀錄縣學樣貌及整建歷程。（圖 17）
